LA TORRE DEL FRAILE. LA ÚLTIMA ATALAYA ALGECIREÑA DEL SIGLO XVI

Pedro Gurriarán Daza / Instituto de Estudios Campogibaltareños

Ángel J. Sáez Rodríguez / Instituto de Estudios Campogibaltareños

ESTUDIO ESPECÍFICO DEL DERRUMBE Y RUINA DE LA TORRE

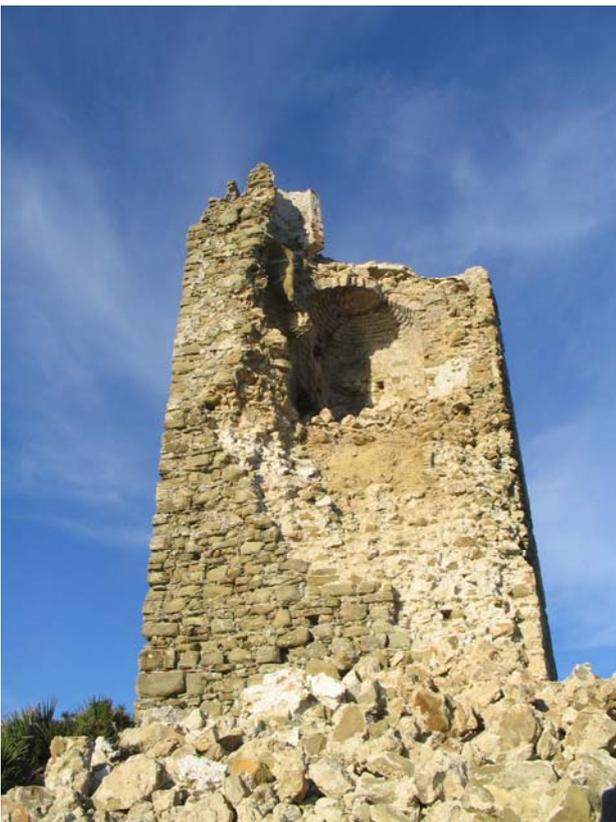
A.- Caída de la arista sur de la construcción, arrastrando una parte de la cara sureste según una línea de fractura oblicua que arrancaba de la ventana superior (grieta cuya existencia ya se conocía, como se ha expuesto antes), así como casi la totalidad del frente suroeste. Esta última cara conserva apenas tres metros de alzado y la arista oeste, curiosamente respetando la mitad del hueco de la escalera. Este último elemento ha perdido gran parte de sus escalones.

B.- La cara noroeste no presenta desplomes adicionales derivados del derrumbe, no obstante ha quedado al descubierto la existencia de una profunda grieta que recorre la bóveda de la habitación cimera y que se prolonga en la fachada exterior en un recorrido de unos tres metros.

D.- En definitiva, se puede concluir que existe un estado de estabilidad precario para los restos que subsisten en pie, ya que la pérdida de casi dos caras completas puede provocar una falta de arriostramiento general de los otros muros perimetrales de la torre. En concreto, la bóveda, la esquina oeste y todo el frente noroeste tienen un riesgo inminente de caída.

La Torre del Fraile en diciembre de 2006
