METODOLOGÍA, SISTEMÁTICA Y CRITERIOS DE INTERVENCIÓN EN EL PATRIMONIO ARQUITECTÓNICO: EL CASO DEL FUERTE DE SANTA BÁRBARA DE LA LÍNEA DE LA CONCEPCIÓN

*Pedro Gurriarán Daza / Instituto de Estudios Campogibraltareños
Juan Bautista Salado Escaño / YAMUR Arquitectura y Arqueología, S.L.*

PROYECTO DE ACONDICIONAMIENTO, EXCAVACIÓN Y LIMPIEZA
DEL FUERTE DE SANTA BÁRBARA EN LA LÍNEA (CÁDIZ)

- FICHAS DE DIAGNÓSTICO -

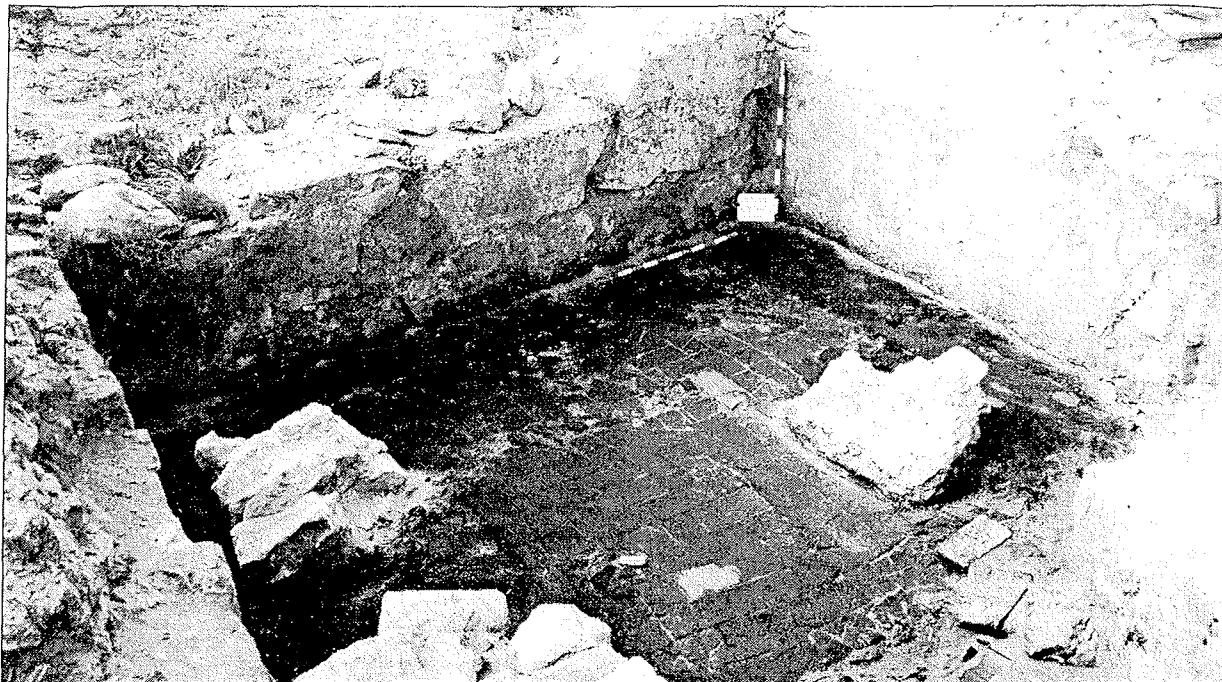
Figura 3. Aspecto general de la supuesta capilla del fuerte una vez finalizada su excavación. Obsérvense los restos de incendio sobre el pavimento de ladrillo.

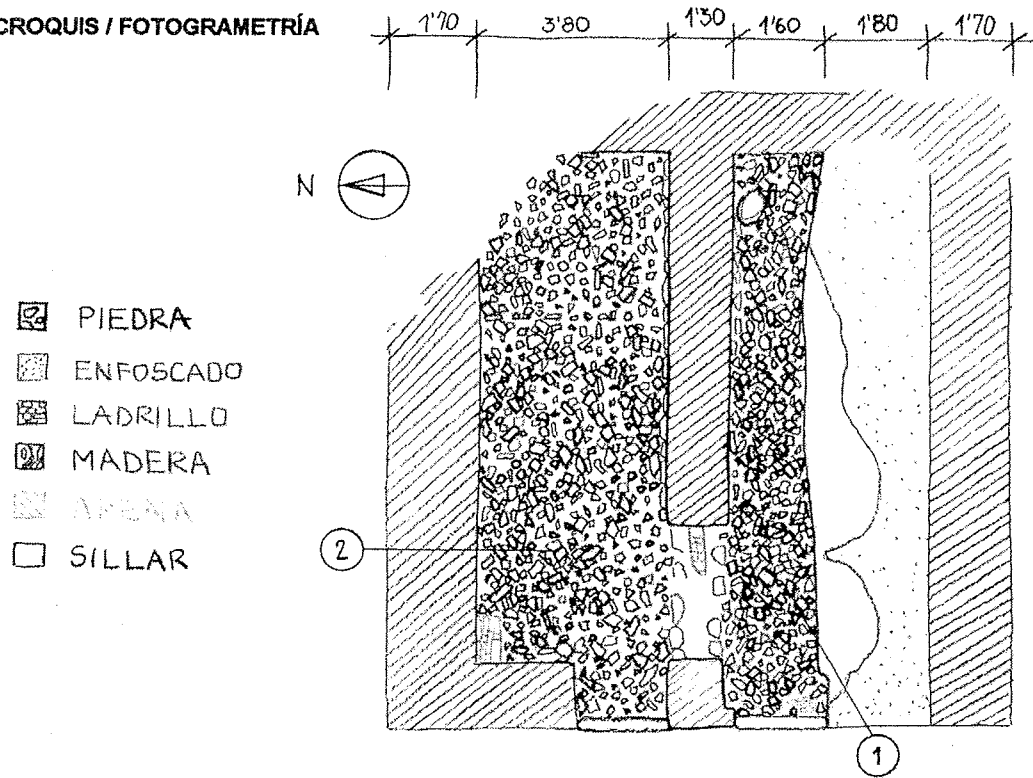
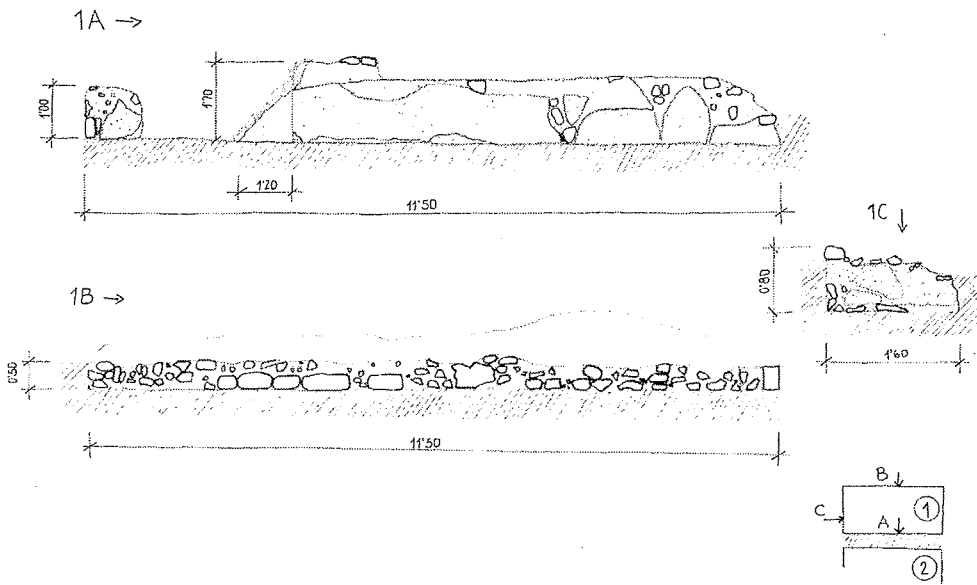
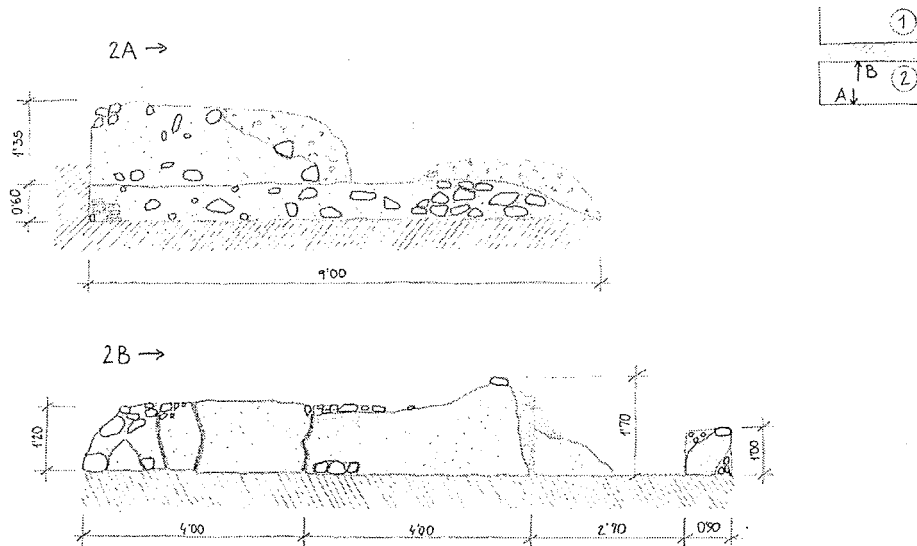
CROQUIS / FOTOGRAMETRÍA

Elemento: Habitaciones orientales (según planim. original) (S2-02)

CONSERVACIÓN	INTERVENCIÓN	PRIORIDAD
CIMENTACIÓN	Las cimentaciones referidas presentan buen estado en general, con la habitual falta puntual de piezas y pérdida de aglomerante. Sí se encuentra muy deteriorado el tramo oriental de la E2C1, debido a su voladura.	En general basta con el recalce puntual y reposición de piezas precisas allí donde sea necesario. En cualquier caso, se deberá demoler el trozo restante de cimiento deteriorado de E2C1, y su sustitución por un nuevo elemento de basamento.	B
FÁBRICAS	Podemos diferenciar, teniendo en cuenta que las estructuras se encuentran todas ellas desmochadas: -E1F1: Pérdida de piezas generalizada y desplome importante del paramento. -E1F2: Pérdida puntual de piezas y rotura fragmentaria de las existentes. -E2F1: Importante rotura horizontal con basculación de bloque constructivo superior. Rotura importante y desaparición de extremo E de la estructura. -E3F1: Pérdida importante de piezas, fisuras y grietas generalizadas asociadas a roturas de estructuras. -E4F1: Tres líneas de rotura verticales con desplazamiento de bloques constructivos. Pérdida puntual de piezas. -E4F2: Pérdida y rotura de piezas. -E4F3: Ídem E4F2. -E5F1: Desaparición casi completa de muro por arrasamiento. -E6F1: Rotura generalizada con grietas asociadas, desplazamientos de bloques constructivos, y, en definitiva, ruina general.	Es recomendable la restitución general de material constructivo perdido y/o disgregado previo saneado de las fábricas. De forma puntual se aconseja: -E1F1: Desmontaje del muro septentrional dado su desplome y poca entidad constructiva. -E1F2: Consolidación de las piezas de sillería existentes. -E2F1: Desmontaje de los bloques constructivos por encima de la importante rotura horizontal. A continuación se recrecerá la fábrica previo saneado de la superficie existente. -E3F1: Valoración acerca de la consolidación de lo existente o su demolición y recrecido puntual. -E4F1: Se estima como probable la demolición de este muro dado las serias roturas que presenta. -E4F2: Si se conserva E4F1 se estima conveniente su consolidación. -E4F3: Si se conserva E4F1 se estima conveniente su consolidación y restitución general de piezas. -E5F1: Previa valoración de daños estructurales, se estima conveniente el saneamiento y recrecimiento del muro.	B

MORTEROS Y AGLOMERANTES	Desaparición de los morteros en amplias zonas de los paramentos y pavimentos. En general, lo restante presenta buenas condiciones de conservación. De este modo, no aparecen importantes alteraciones físico-químicas.	-E6F1: Valorar el interés histórico-gráfico y museístico del elemento para su conservación. Si es bajo, eliminarlo dado su mal estado de conservación.	C
PAVIMENTOS	Podemos diferenciar: -P1. Buenas condiciones generales, aunque el suelo en sí se encuentra deformado y con pérdida importante de piezas de forma puntual. Existe pérdida importante de aglomerante por acción humana tras su exhumación. -P2. Capa de argamasa en buen estado de conservación, a pesar de su disposición fragmentaria. -P3. _____ -P4. Ladrillos muy meteorizados y en estado de deterioro serio. -P5. Superficie de apoyo superior en poyete muy alterada, rota y destruida en zonas puntuales, y con deformaciones importantes.	Se puede precisar: -P1. Cubrición del suelo mediante manta geotextil amortizada por arena limpia previa limpieza y saneado general del pavimento. En una fase posterior se debería consolidar de forma científica y adecuada, reponiendo piezas y rejuntando de forma general. -P2. Se estimaría su conservación según el criterio expuesto anteriormente. -P3. Eliminación al reponer nuevas piezas a P1 para completarlo. -P4. Eliminación dado su carácter poco significativo. -P5. Valoración de la conveniencia o no de su conservación, siempre teniendo en cuenta que se encuentra en muy malas condiciones de conservación.	B

REVESTIMIENTOS	Conservación de amplias superficies de enfoscado (R1) y revoco (R2). Ambos mantienen buenas condiciones de estabilidad y eficacia físico-química, sobre todo el referido como R2; no obstante, presentan fisuras de origen térmico e hídrico, con desprendimientos de material en placas. Por otra parte, el citado como R3 se encuentra en peor estado, estando muy alterado.	Dado lo poco personal de estos revestimientos y su existencia parcial se propone el saneado total de las fábricas y la aplicación de un nuevo revestimiento de similares características del primitivo. Únicamente habría de considerarse la consolidación y conservación de algún trozo de revestimiento R1 y R2 que reste en buen estado, para lo cual habría que intervenir rápidamente, protegiendo de forma adecuada el revestimiento.	B
OTROS	El poyete, ya señalado, que se localiza en la esquina NO de la habitación septentrional presenta un importante deterioro general.	No se estima conveniente la conservación del citado elemento, por lo que se podría eliminar.	C

Alta incidencia de la demolición efectuada en el siglo XIX, lo que se manifiesta en la desaparición de los muros que se localizan hacia el E, así como en las graves roturas y desplazamientos de bloques constructivos que localizamos en los muros interiores.

En general, y dadas las graves roturas existentes, se prevé la demolición de numerosas fábricas estructurales y el recrecimiento científico previo saneamiento de la base constructiva. Se conservarán los pavimentos, consolidándolos de forma precisa.
