TORRENUEVA EN LA LÍNEA DE LA CONCEPCIÓN. CONTRIBUCIÓN AL ESTUDIO SISTEMÁTICO DE LAS TORRES DE COSTA

Rafael Gómez de Avellaneda Sabio / Fundación Municipal de Cultura, La Línea de la Concepción
Carlos Gómez de Avellaneda Sabio / Director del Museo del Istmo

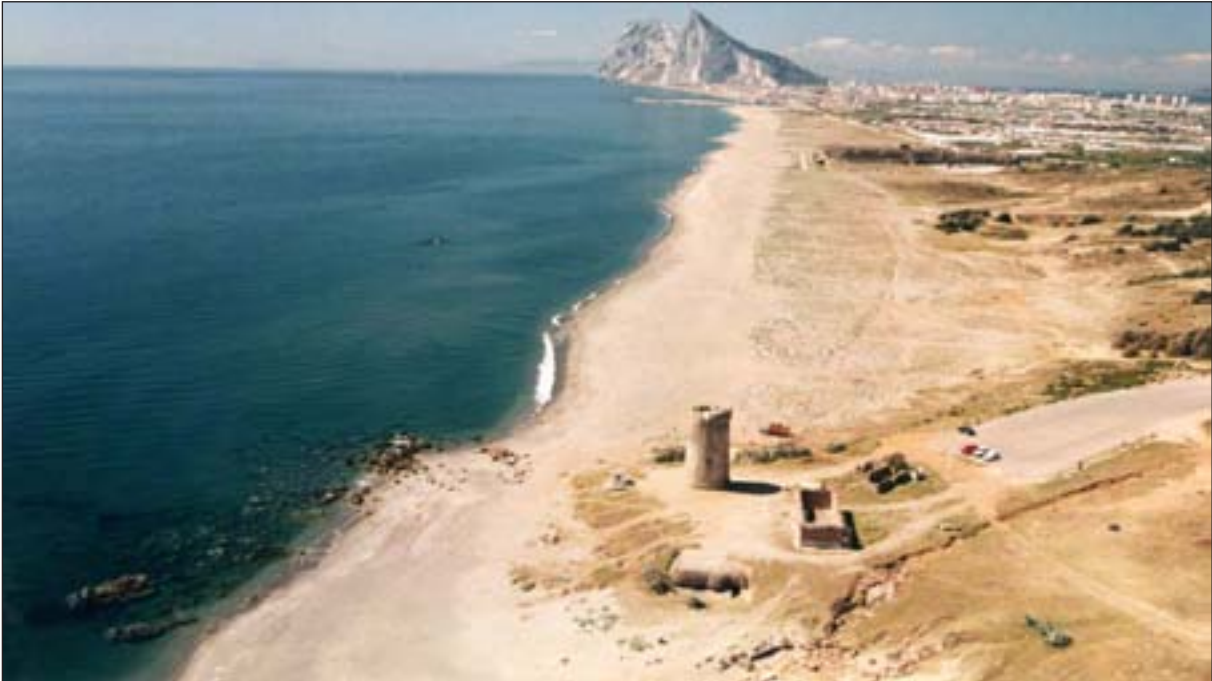
Figura 1. Vista aérea del conjunto.

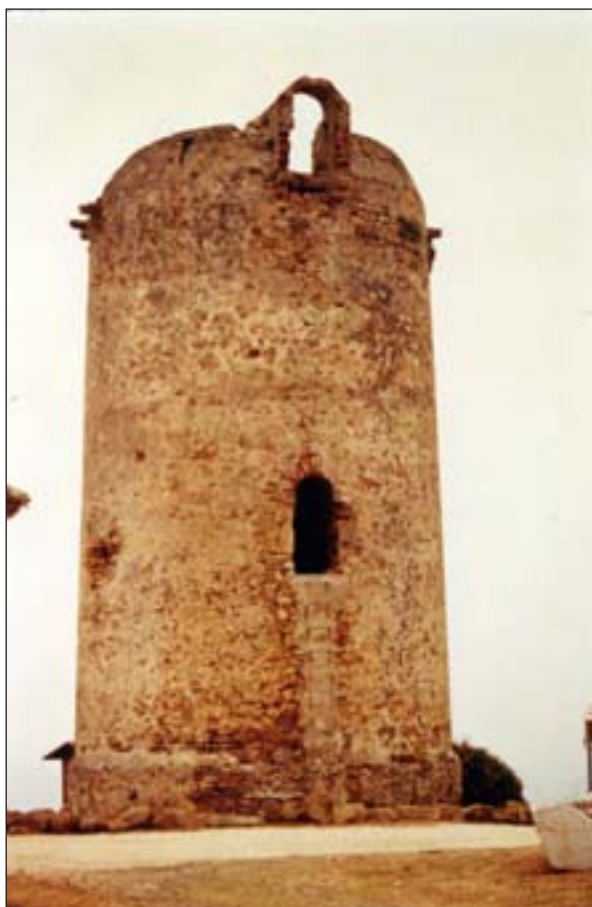
Figura 2. Frontal con acceso y lachonera defensiva.

Patología: El estado general del sector es de desgaste erosivo del guarnecido que deja ver el mampuesto por algunos puntos, y se localizan varios puntos con severas descarnaduras y también alguna pérdida de mampuesto, estos son fundamentalmente:

- a) Bajo la ladronera, con pérdida de mampuesto y presentando también fisuras horizontales hacia la derecha, en sentido circular de cierta importancia, justo antes del comienzo del parapeto, cosa que parece ser producida por una distinta forma de trabajar, o por haber recibido un tratamiento independiente. Algo mas abajo tiene pérdida de enfoscado pero de apariencia leve.
- b) El daño mas extenso se encuentra bajo la puerta y llega hasta la línea del suelo con bastante pérdida de material, sobre este daño hay un parche de cemento actual en el que han colocado una escalera con peldaños metálicos, hechos de gavillas de acero, de los que solo se conservan cuatro, pues el resto han sido cortados para evitar el uso incontrolado del interior.

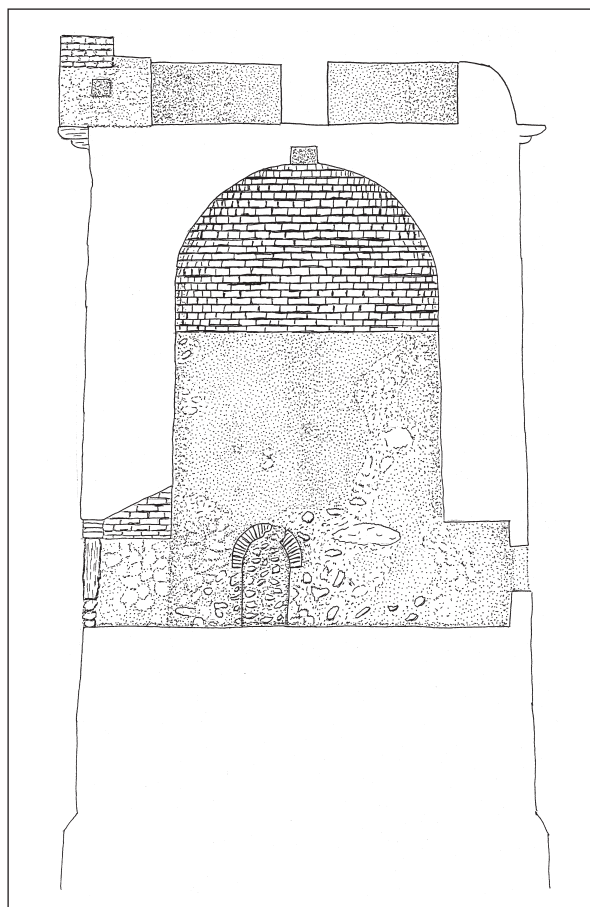
Figura 3. Sección de la torre.
