PINTURAS MURALES CONSERVADAS EN LA CIUDAD DE BAELO CLAUDIA

RESUMEN

Este artículo recoge tantos los datos descriptivos y estilísticos, como técnicos y conservativos de distintas pinturas murales, dos de ellas in situ – tumba de doble cámara de la necrópolis sureste y frons pulpiti del teatro- y otras tres extraídas en diversas intervenciones arqueológicas – barrio meridional, pequeña pileta de salazón y domus próxima a la Basílica.

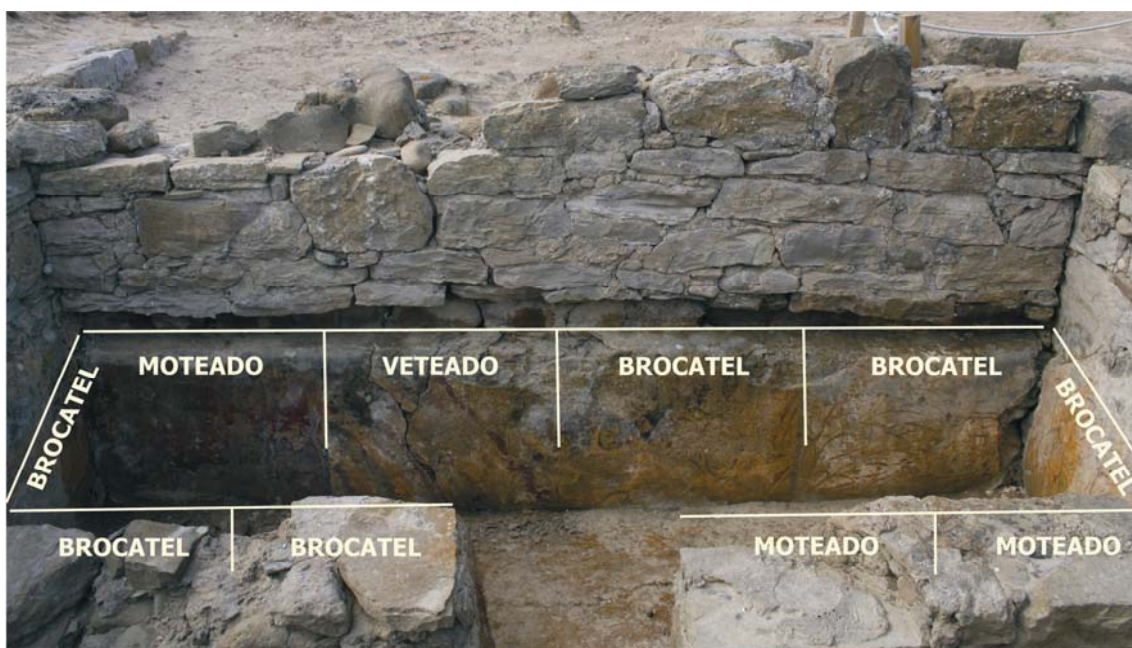
número cuatro con decoración moteada, de 0,46 x 0,64cm., sobre fondo rojo descansan gotas o motas en verde. El siguiente panel, quinto, de 47,5 x 60cm., es una clara imitación de mármol vetado, sobre fondo blanco líneas oblicuas en verde, rojo y ocre. Las verdes son líneas rectas mientras las rojas y ocre hacen zigzag. Los paneles siguientes repiten los motivos de brocatel ya comentados anteriormente. Los que cierran la estancia, paneles noveno y décimo, imitan nuevamente al mármol moteado; con fondo blanco, gotas o motas rojas, de 48 x 61cm., por último, sobre fondo rojo, motas en color verde, cuyas dimensiones son de 49 x 62,4cm. (Fig. 1).

Figura 1.- Pinturas murales con imitación de mármol.

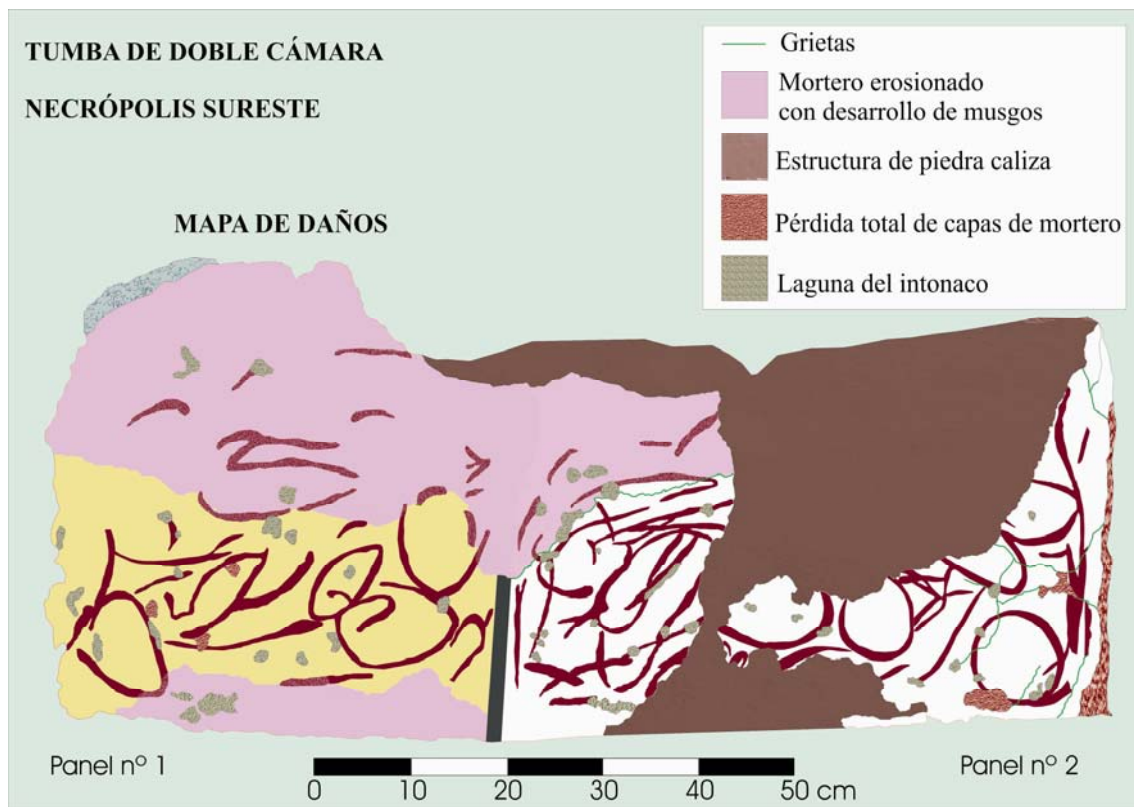
-Datos técnicos y estado de conservación: las pinturas murales ubicadas sobre una construcción de piedra caliza cogida con argamasa, que ha sufrido alteraciones a nivel estructural, como desplome de muros provocando grietas y desplazamientos en la intersección de los mismos, e incidiendo en los estratos superiores. Éstos pueden haberse ocasionado por defectos constructivos o por movimientos del terreno. La tumba, también, presenta pérdida de material original constructivo, aunque ello no dificulta la lectura del conjunto decorativo polícromo que allí encontramos.

Al hallarse la estructura a la intemperie todos los cambios climáticos le inciden directamente, originando alteraciones debido a la humedad, filtraciones directas de agua que, en ocasiones, pueden provocar estancaciones sobre el pavimento de *opus signinum*. Esto conlleva posteriores deterioros de origen biológico como manchas de humedad, crecimiento de musgo y desarrollo de plantas, originando éstas últimas una pérdida de cohesión en la estructura.

Entre las causas de deterioro presentes en las pinturas murales destacamos las relacionadas con la ubicación de la tumba: orientación, viento, sol y cambios sol/sombra que afectan notablemente a la pintura mural. El viento, cargado de arena y de polvo, provoca una abrasión sobre la superficie pictórica, derivando en una

disgregación y pérdida del material bastante considerable, la acción del viento también provoca un secado prematuro del soporte ocasionando una cristalización de las sales en superficie. Las bruscas oscilaciones térmicas - sol y sombra- originan unas variaciones dimensionales entre los estratos, que inciden directamente sobre la estructura de los muros, enlucidos y policromías provocando deformaciones en los materiales higroscópicos, tensiones y fracturas, como fisuras y desprendimientos de la capa pictórica.

Como causas químicas, encontramos la acción directa de la lluvia donde el anhídrido carbónico, disuelto en el agua de lluvia, ataca el carbonato cálcico del fresco. A los efectos directos de este fenómeno hay que añadir la presencia de las sales solubles, que gracias a la lluvia logran migrar y cristalizar en la superficie pictórica, produciendo eflorescencia¹⁶ que pueden alterar y desintegrar las superficies. Y como causa biológica, destacamos el desarrollo de microorganismos y musgos, provocado por las abundantes lluvias de este pasado invierno.

Figura 2.- Estado de conservación de las pinturas murales.

De las pinturas se realizan dibujos a escala 1:1, detallándose el estado de conservación inicial y los tratamientos de intervención. Estos se basan fundamentalmente en la aplicación de biocida para paralizar el crecimiento de musgos y plantas superiores, así como la consolidación de los distintos estratos –morteros y capa pictórica- la cual se realiza siempre con materiales a fines a los originales, para proceder después a la eliminación de velos y carbonatación en superficie. A la fecha, la intervención de conservación continúa desarrollándose.

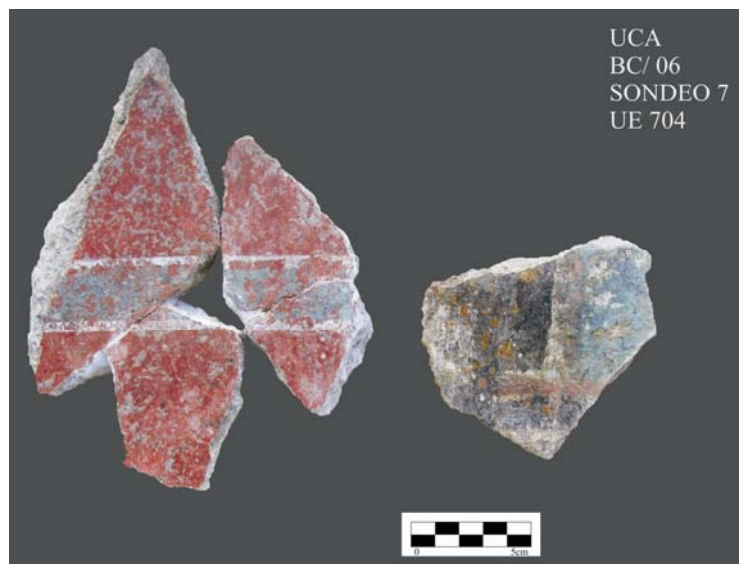
-Estudios estilísticos y paralelos: en los fragmentos más representativos se nos muestra el predominio del color rojo, blanco, negro y verde. Los motivos decorativos más utilizados son los filetes

triples de encuadramiento¹⁹, filetes simples paralelos que enmarcan otro en el centro, seguramente hechos a cordel, característico del III estilo pompeyano.

Según A. Cánovas²⁰, el esquema compositivo de los restos encontrados responde a paneles anchos en rojo e interpaneles estrechos en negro, característico de finales del siglo I dC.²¹ Los paralelos que más se aproximan a estas características decorativas lo encontramos en el yacimiento de Bilbilis, en la Villa de Torrejones, Calahorra, Celsa, y en la propia Baelo Claudia, ya no sólo en los fragmentos hallados en el barrio meridional sino también en otros encontrados en una *domus* próxima a la Basílica y que más adelante comentaremos.

Figura 3.- Motivos decorativos.

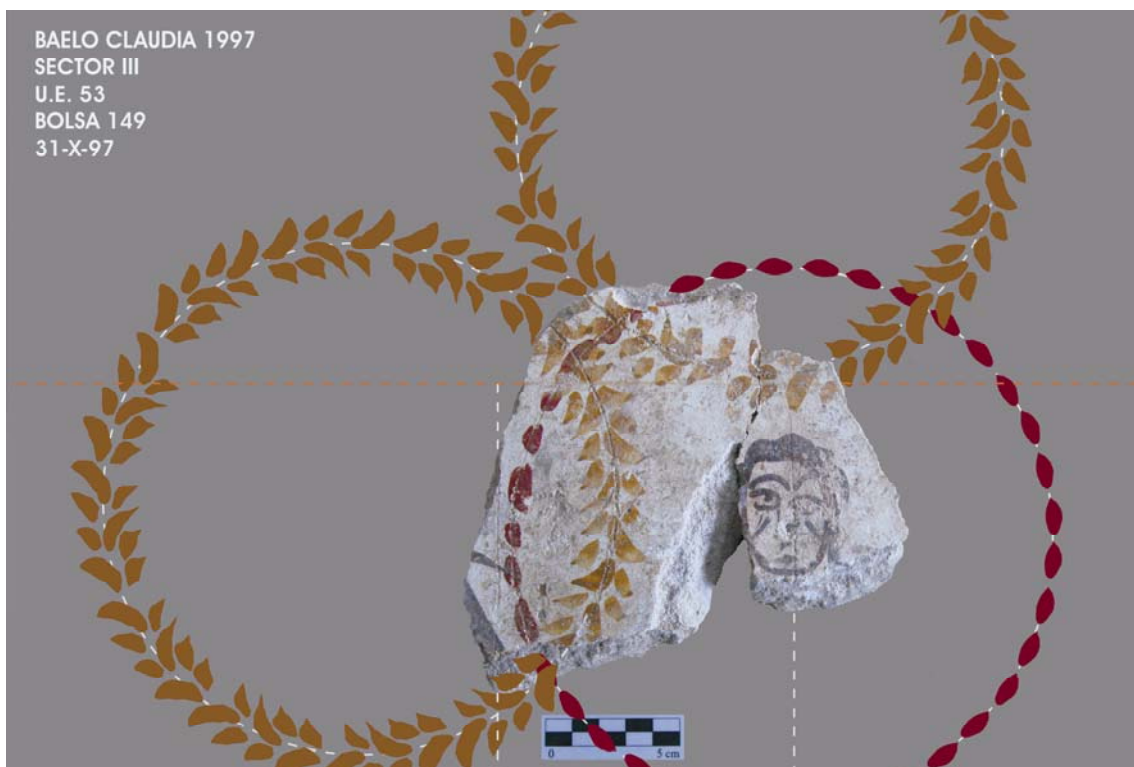
Figura 4.- Trazos preparatorios en fragmentos de pintura.

Sobre la capa de enlucido o estuco, aún fresco, se realizaron los trazos preparatorios para la decoración parietal, tanto líneas horizontales y verticales, como circunferencias. Para ello hicieron uso del trazado con cordelillo²², donde con un cordel tirante y teñido de color ocre sobre el enlucido fresco se hacía una señal trazando así líneas rectas, al igual que hicieron incisiones con el compás, observándose tanto el arco como su eje central (fig. 4). En el fondo pictórico se observa unas huellas de finas líneas, casi imperceptibles, en

distintas direcciones, dejadas por la llana al trabajar la *giornata*²³ antes de comenzar a aplicar la técnica pictórica.
