Acero inoxidable corrugado en hormigón expuesto a ambiente marino

Victoria Matres Serrano, Tamara Córdoba Jiménez, Javier Sánchez Montero, Julio Torres Martín y Nuria Rebolledo Ramos

Recibido: 22 de enero de 2022 / Revisado: 16 de febrero de 2022 / Aceptado: 17 de febrero de 2022 / Publicado: 7 de abril de 2022

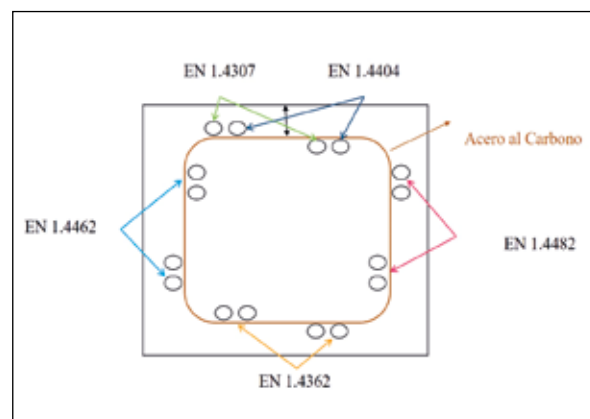
Lámina 1. Distribución de las barras de acero inoxidable. Imagen de los autores

Las distintas barras de acero inoxidable (longitud 160 mm y diámetro 12 mm) se distribuyen a lo largo de las 4 caras del bartolo sujetándolas a armaduras de acero al carbono mediante bridas (lámina 1). Para que no exista contacto eléctrico, se usan separadores de plástico no conductores en las zonas donde la armadura de acero al carbono se cruza con la de inoxidable (lámina 2).

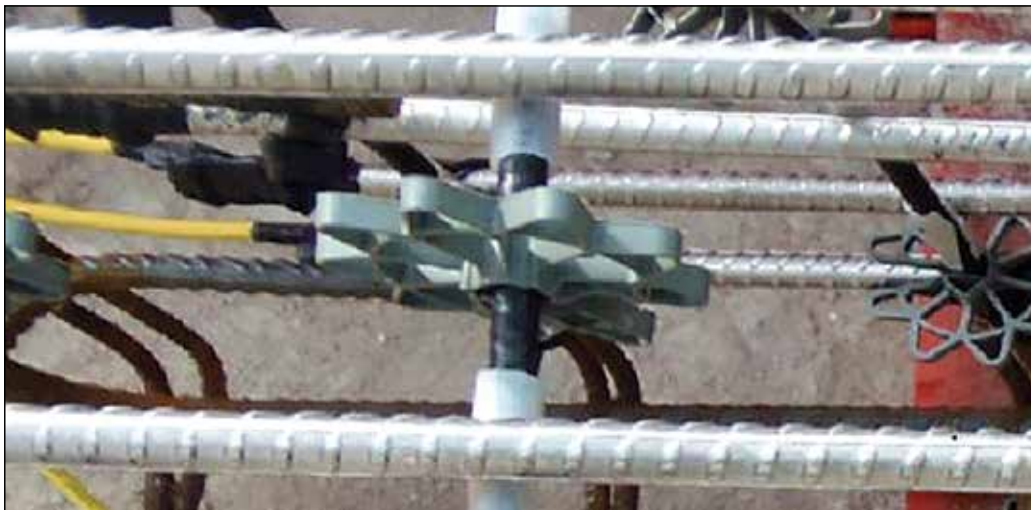
Lámina 2. Aislamiento entre el acero inoxidable y el acero al carbono. Imagen de los autores

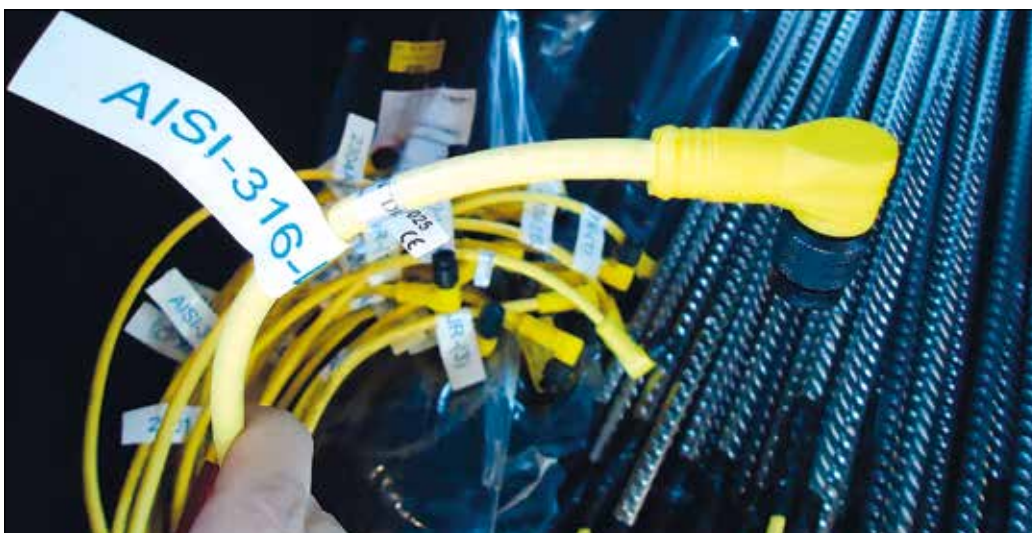
Lámina 3. Cable resistente al agua de mar. Imagen de los autores

Para realizar las medidas in situ a lo largo del periodo de ensayo, tanto las barras de acero inoxidable, como la estructura de acero al carbono, se conectan por sus extremos (mediante soldadura), a unos cables resistentes al agua de mar (IP 65), que disponen de un tapón especial (diseñado específicamente para este trabajo), que permite el completo aislamiento de la conexión, con el entorno (láminas 3 y 4).

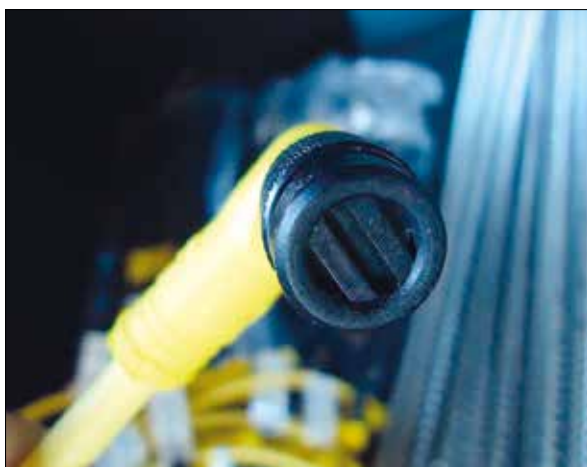
Lámina 4. Tapón aislante de la conexión. Imagen de los autores

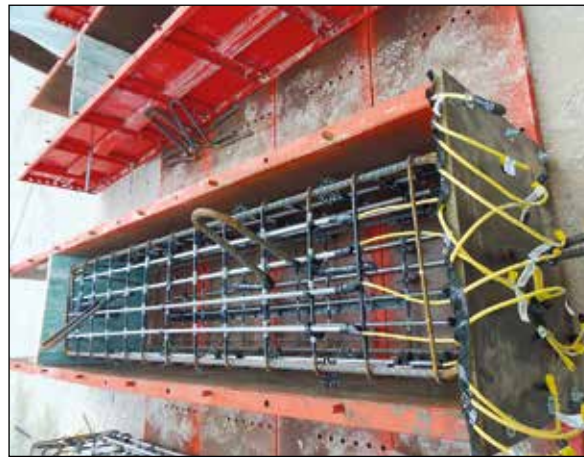
Lámina 6. Estructura en el molde. Imagen de los autores

Una vez fijadas todas las barras de acero inoxidable a la armadura de acero al carbono, esta se introduce dentro del molde, donde se rellenará de hormigón,

con la precaución de dejar los cables fuera del molde para poder realizar las oportunas medidas de corrosión a lo largo del tiempo (láminas 6 y 7).

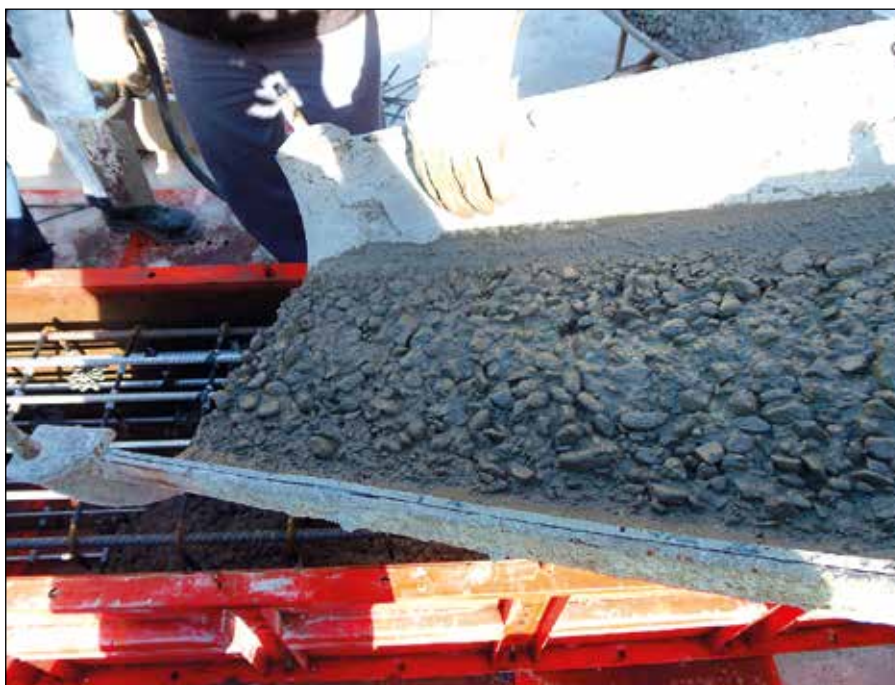
Lámina 7. Hormigonado del bartolo. Imagen de los autores

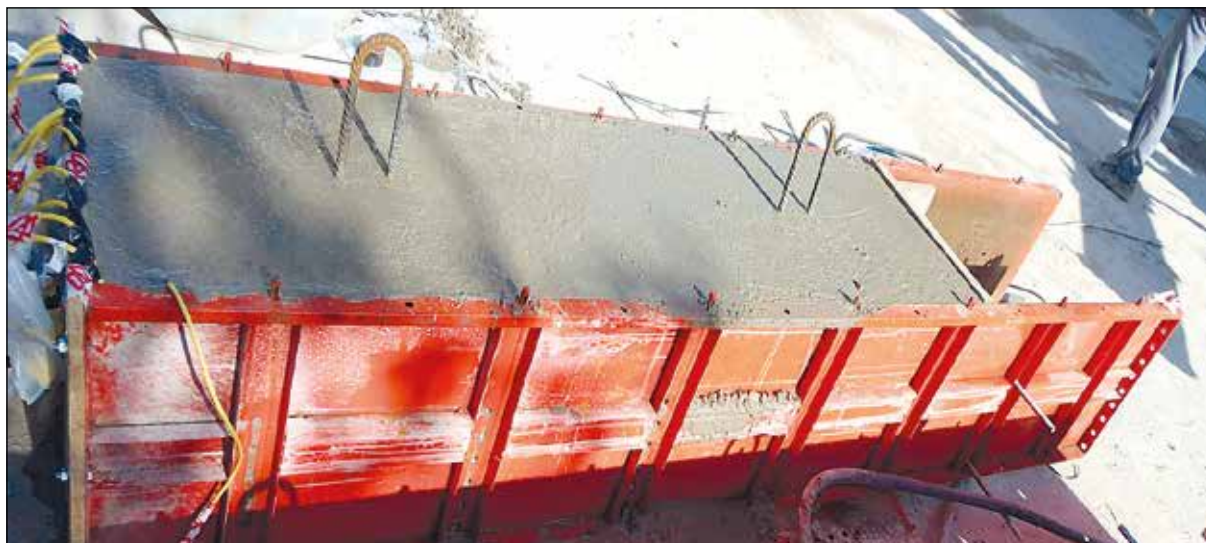
Lámina 8. Fraguado del bartolo. Imagen de los autores

Tras 28 días de fraguado (lámina 8), se desmoldan los Bartolos, se colocan en una zona de la playa situada en el muelle de la Turba (Palos de la Frontera, Huelva) y se entierran un metro de profundidad en la zona de carrera de mareas (láminas 9 y 10), ya que el constante mojado y secado, a consecuencia de las subidas y bajadas de las mareas, hace que sea un medio especialmente agresivo.

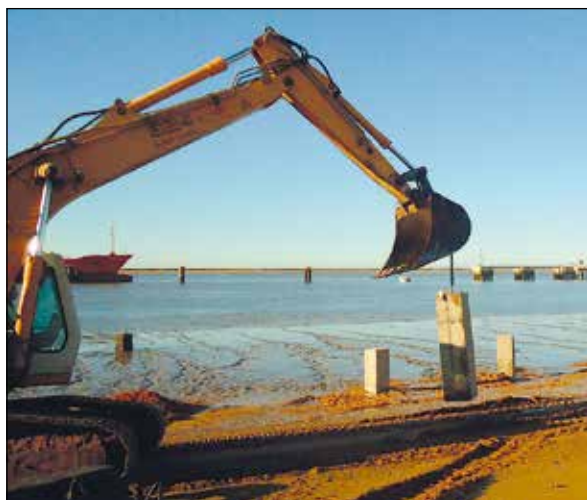
Lámina 9. Colocación de los bartolos.

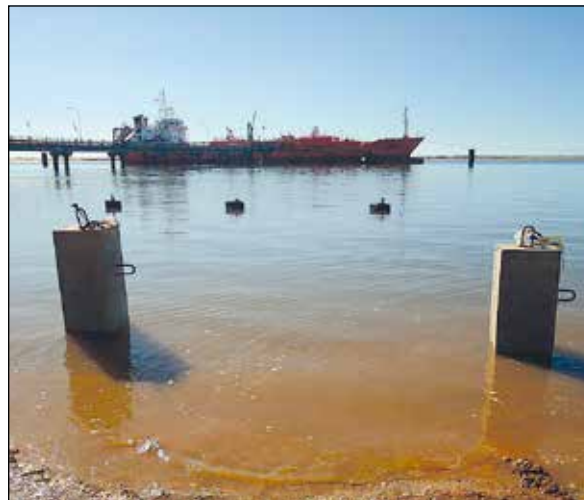
Lámina 10. Bartolos colocados en la playa de Huelva. Imagen de los autores

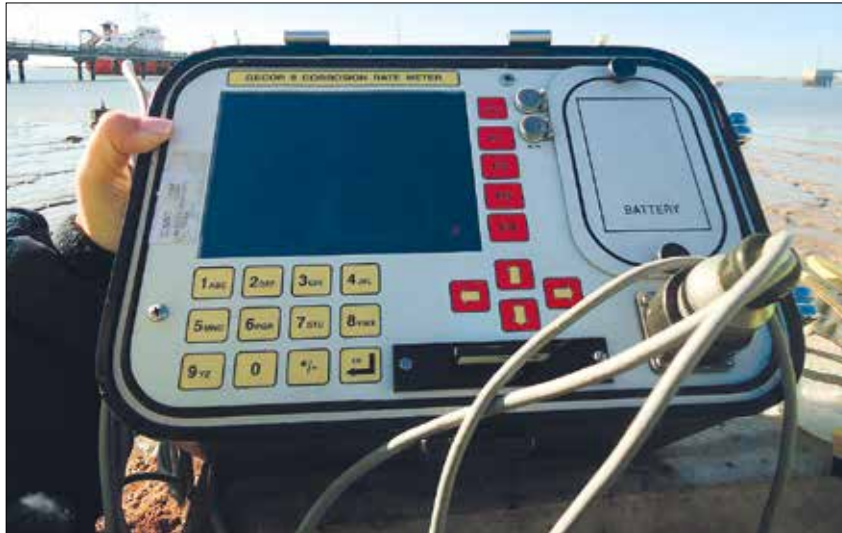
Lámina 11. GECOR08. Imagen de los autores

Las medidas electroquímicas se llevan a cabo mediante un equipo patentado por el Instituto de Ciencias de la Construcción Eduardo Torroja, denominado GECOR08 (Lámina 11).

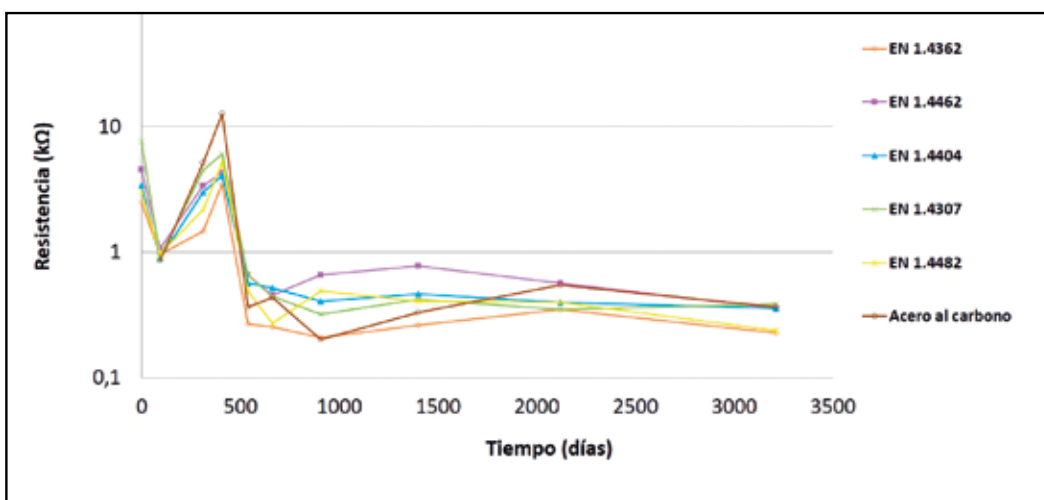
Lámina 14. Evolución de Resistencia a lo largo del tiempo. Imagen de los autores

En la lámina 14 se observan los valores de caída óhmica medidos a lo largo del tiempo, comprobando que esta medida no es útil para establecer diferencias en el comportamiento de los distintos materiales estudiados, aportando información sobre el estado del hormigón.
