# ROMANOS Y MOROS EN LAS AFUERAS DEL CASTILLO DE JIMENA: NUEVOS DESCUBRIMIENTOS

Hamo Sassoon / Instituto de Estudios Campogibaltareños

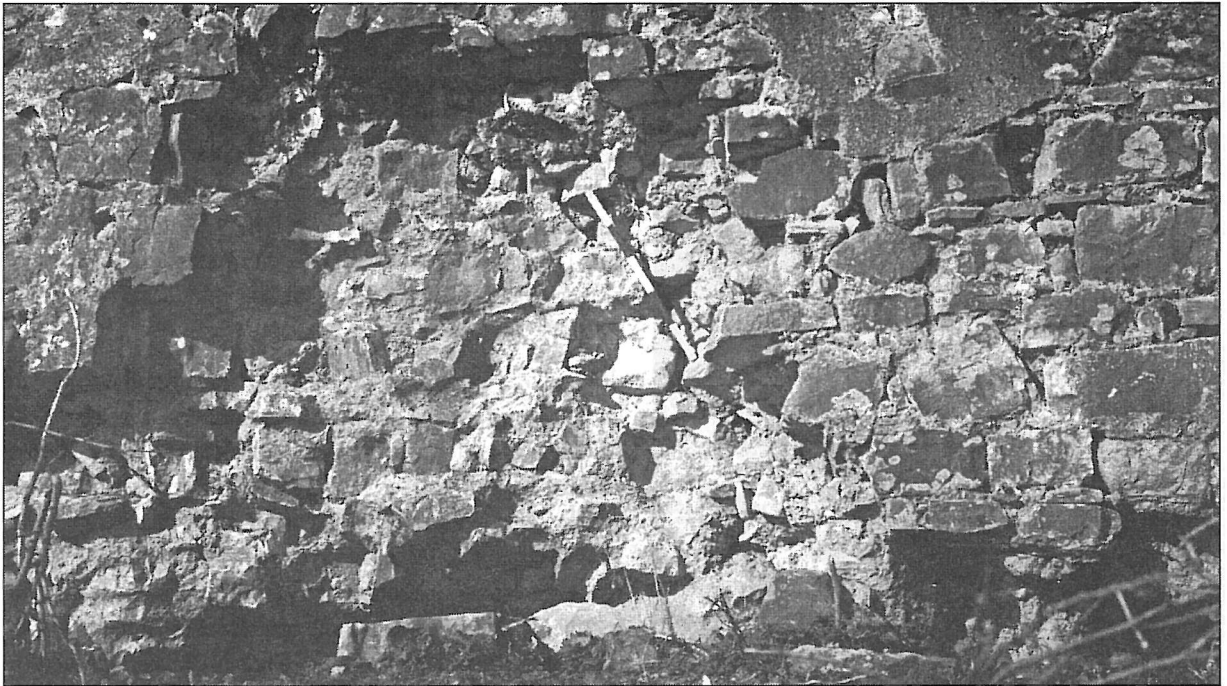
Figura 4. El antemuro al sureste del castillo, mostrando la unión entre dos tramos de distinta edad: a la izquierda el tramo de 14 metros de fecha desconocida, y a la derecha el muro islámico.

Las incógnitas son la finalidad y la fecha del antemuro. En primer lugar es necesario considerar el estilo de la mampostería de los varios tramos de este muro. Empezando desde el sur, hay un tramo de unos catorce metros que consisten en grandes bloques de caliza bien trabajados y puestos en hileras más o menos a nivel (Figura 4). Posee algunas indicaciones de enlucido y no lleva fragmentos de cerámica en los intersticios, pero sí tiene chinitas o piedrecitas. No tiene desagües para el escape del agua subterránea. Es una construcción fuerte que descansa en cimientos consistentes, con una zarpa de dos gradas algo salientes.

Por contraste, los tramos de al menos sesenta metros interrumpidos del antemuro que han perdurado más al norte, se parecen a la mampostería de la muralla principal. La construcción de esta parte del antemuro es irregular y se ha deteriorado en varios sitios, perdiendo el revestimiento en

Referente al tramo de catorce metros en el extremo sur, quedan dudas sobre su fecha de construcción. La unión entre él y la parte más al norte se ve bien y de la inclinación de los lienzos es claro que el tramo sur sea anterior al del norte, pero con las evidencias que tenemos es imposible saber cuantos meses o años separaron las fechas de las dos construcciones (Figura 4). Que sería una obra islámica es muy probable. Pavón Maldonado escribe: "...Advirtiéndose como características inherentes a lo árabe una zarpa o escaloncillo entre las hiladas primera y segunda" (1989, p. 561). Tampoco se puede saber si este tipo de antemuro se hizo como la muralla principal del Castillo, que resultó inestable y fue por ello abandonado, o si la finalidad del muro era reforzar la muralla principal. Ésto parece más probable, porque es precisamente donde no hay antemuro donde unos sesenta metros de la muralla principal del Castillo han desaparecido; o sea al sur de la puerta de entrada.

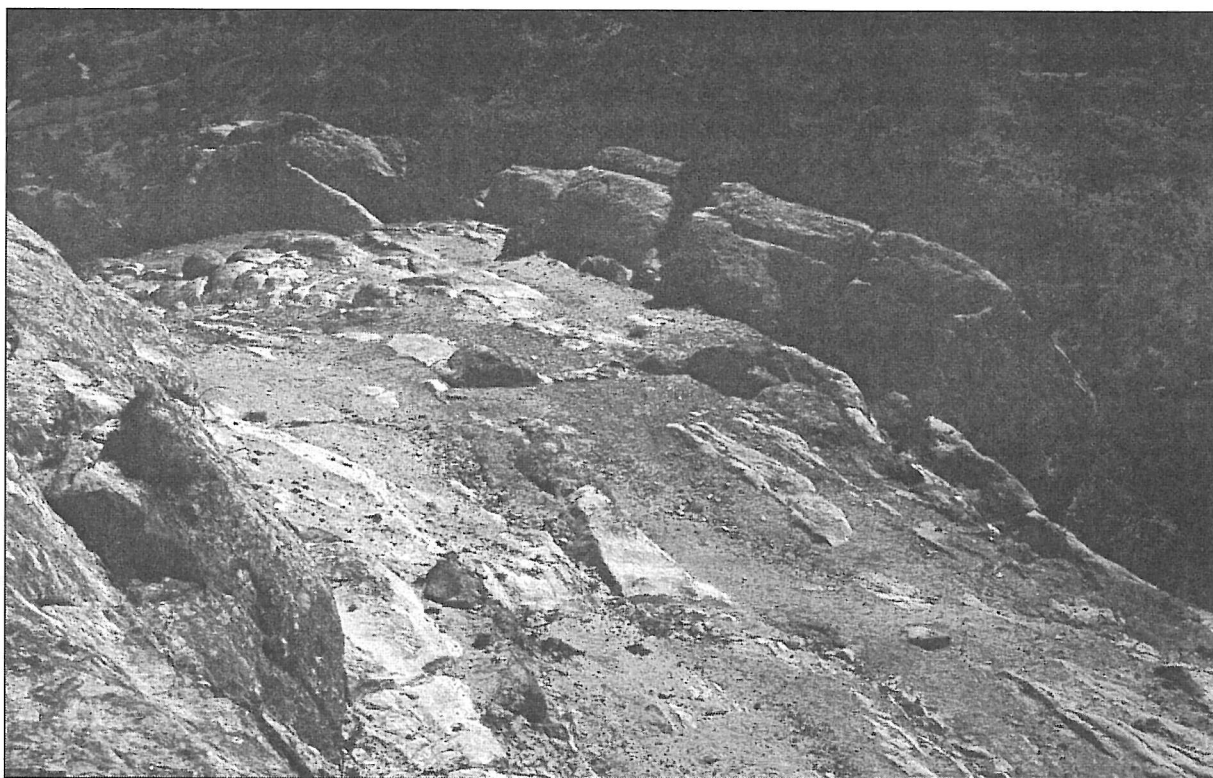
Figura 7. La zona de ocupación, a cien metros al sur del castillo.
