EL RECINTO NORTE DE LA ALGECIRAS MEDIEVAL: DOS NUEVOS ELEMENTOS DE SU SISTEMA DEFENSIVO

Rafael Jiménez-Camino Álvarez / Fundación Municipal de Cultura “José Luis Cano”

Pedro Gurriarán Daza / Instituto de Estudios Campogibraltareños

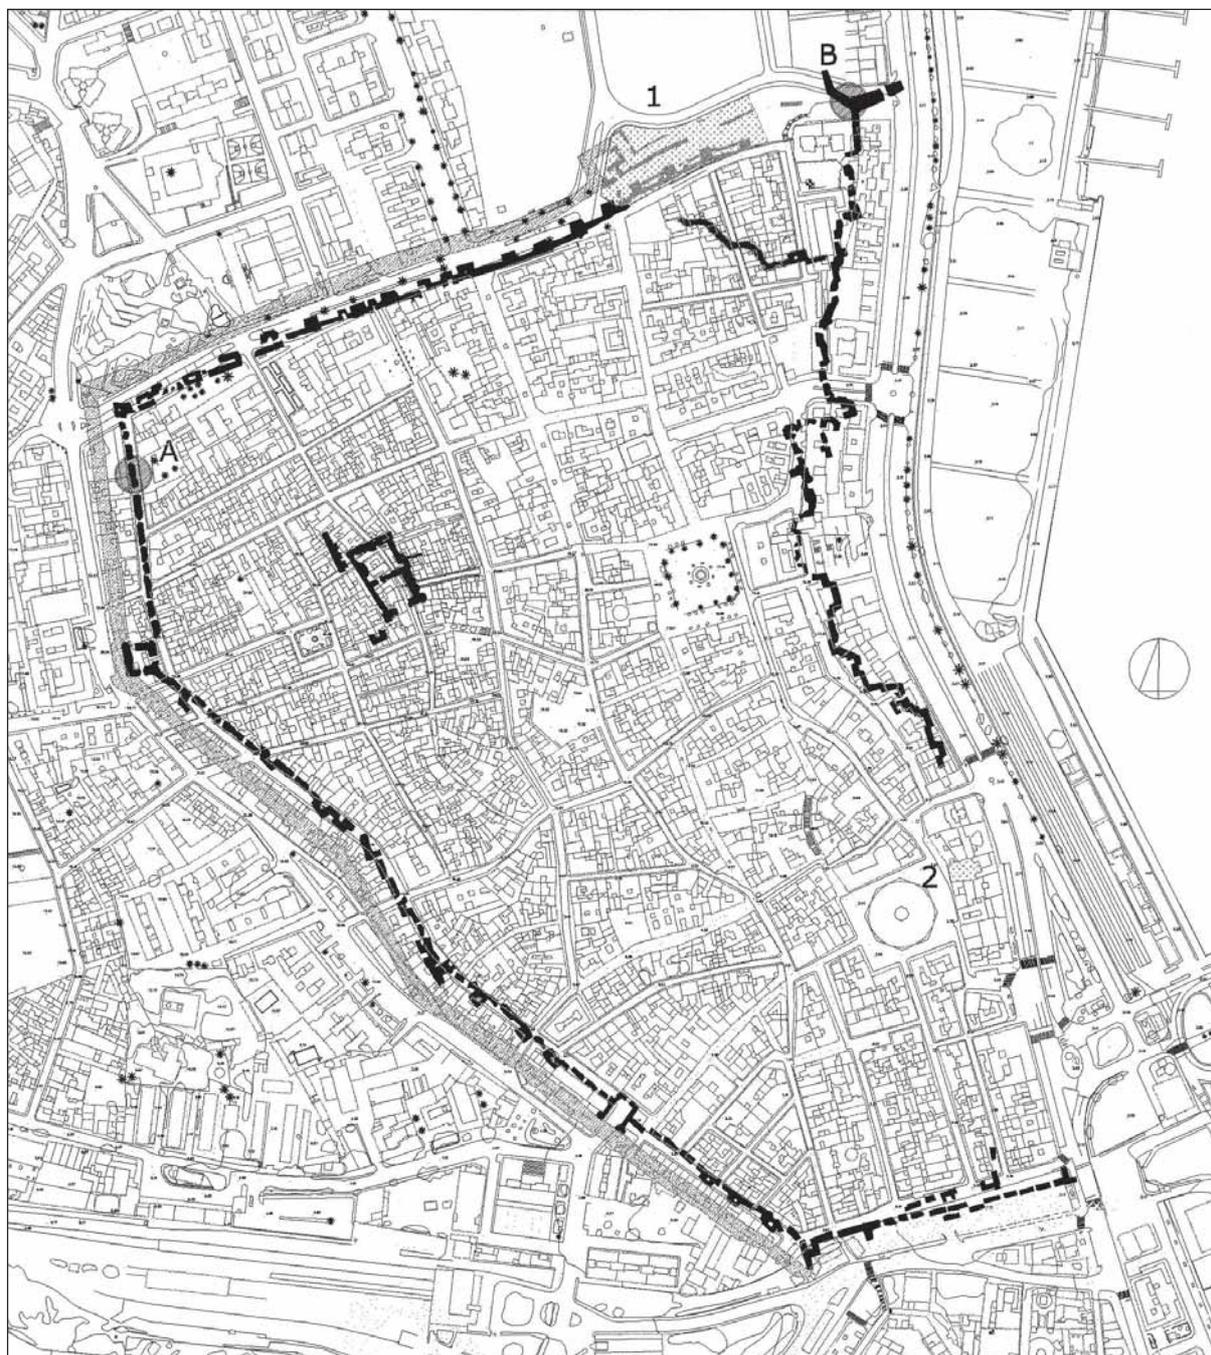
Figura 1. Planta general del recinto norte de Argel obtenido de la superposición de la planimetría del siglo XVIII (Archivo General de Simancas, M. P. y D. X-95, G. M. leg. 3618) al parcelario actual. Leyenda de las excavaciones anteriores de restos defensivos: 1. Excavación de la prolongación de la Avenida Blas Infante, 2. Solar nº 5 de la Plaza de la Palma. Sondéos actuales: A. Sondéo 7, B. Sondéo 37.

En el recinto norte se han realizado dos localizaciones. La primera de ellas se ha efectuado en el sector nororiental, en la prolongación de la avenida Blas Infante (figura 1,1). Durante los últimos años se ejecutaron varias intervenciones arqueológicas¹⁵ en este lugar que han tenido como resultado la identificación de un complejo defensivo datado por sus excavadores entre 1279 y 1285.¹⁶ Consta de un lienzo de muralla de calicanto terminado con mampostería careada, un “antemuro” de tapia de hormigón, cuatro torres de sillería con relleno de calicanto, más una torre-puerta a la que se accedía a través de un puente de obra que salvaba un foso. Éste último se construye con la misma fábrica que la muralla. Sobre su escarpa se erigió una barbacana, también de calicanto y revestimiento de mampostería. El único testigo de la fortificación conocido, antes del inicio de la arqueología urbana en Algeciras, era un tramo de aproximadamente 20 metros de longitud, interpretado primero por Antonio Torremocha (TORREMOCHA, 1994:82) como un testigo de la barbacana, y, posteriormente, tras las intervenciones citadas como parte de la escarpa del foso.¹⁷ Es, precisamente, a continuación de este tramo y unos 40 metros hacia levante, donde se ha ejecutado el sondeo 37 que aquí presentamos.

- Un ensayo de superposición de los planos que sobre la ciudad se realizaron a principios del siglo XVIII sobre el parcelario actual. En la figura nº 1 se ha representado uno de ellos. En concreto se han digitalizado los elementos defensivos medievales identificados en el plano AGS, MP y D X-99 y se han escalado sobre el plano actual de la Gerencia Municipal de Urbanismo.
- Un conjunto de fotografías fechadas entre 1929 y 1966 en las que se puede apreciar la fisonomía del muro y se reconocen algunos edificios que se mantienen hoy.³⁹
- Un grabado del siglo XVIII (TORREMOCHA, 1994: 92) que contiene los mismos elementos que los representados en las fuentes anteriores.

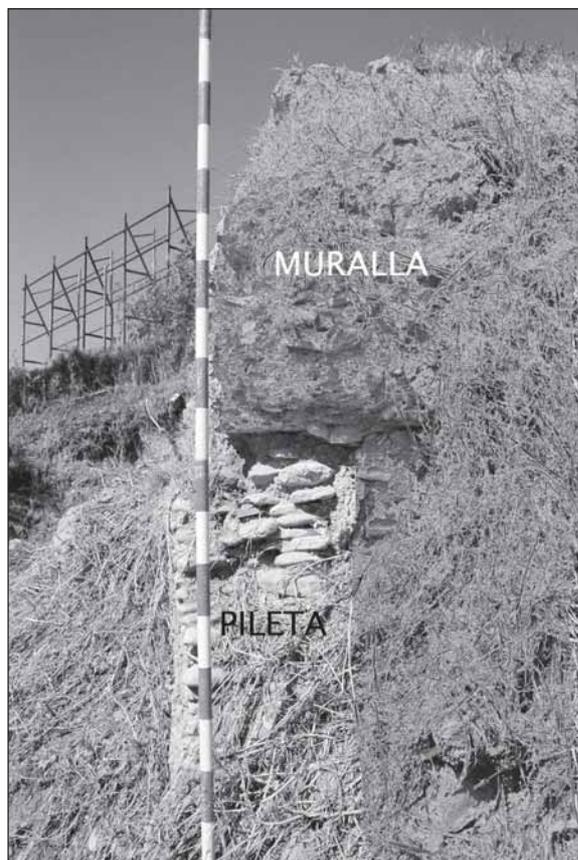
Lámina 1. Sección de una pileta de salazón (abajo, izqd.) y de la muralla de tapial (sobre la pileta y a su dcha.) ubicada en el flanco sureste de la villa vieja. Es posible apreciar la fábrica de la balsa romana a base de hiladas de mampuestos y los revestimientos, a un lado y a otro del muro, de *opus signinum*. La muralla estaba muy erosionada y no presentaba careado en su lado visible, debido a este motivo.

¹¹ La lámina 1 reproduce un tramo recientemente descubierto de la muralla. D. David Martín Ríos, a quien agradecemos desde aquí su comunicación, nos avisó de que, al concluir los trabajos de desbroce de una parcela situada al este del Hotel Cristina, se podían apreciar restos de piletas de salazón. Al comprobar el hallazgo, descubrimos que apoyándose en la medianera que separaba dos de éstas balsas se había levantado un muro de hormigón de cal, con una orientación y localización coherente con la del trazado defensivo.

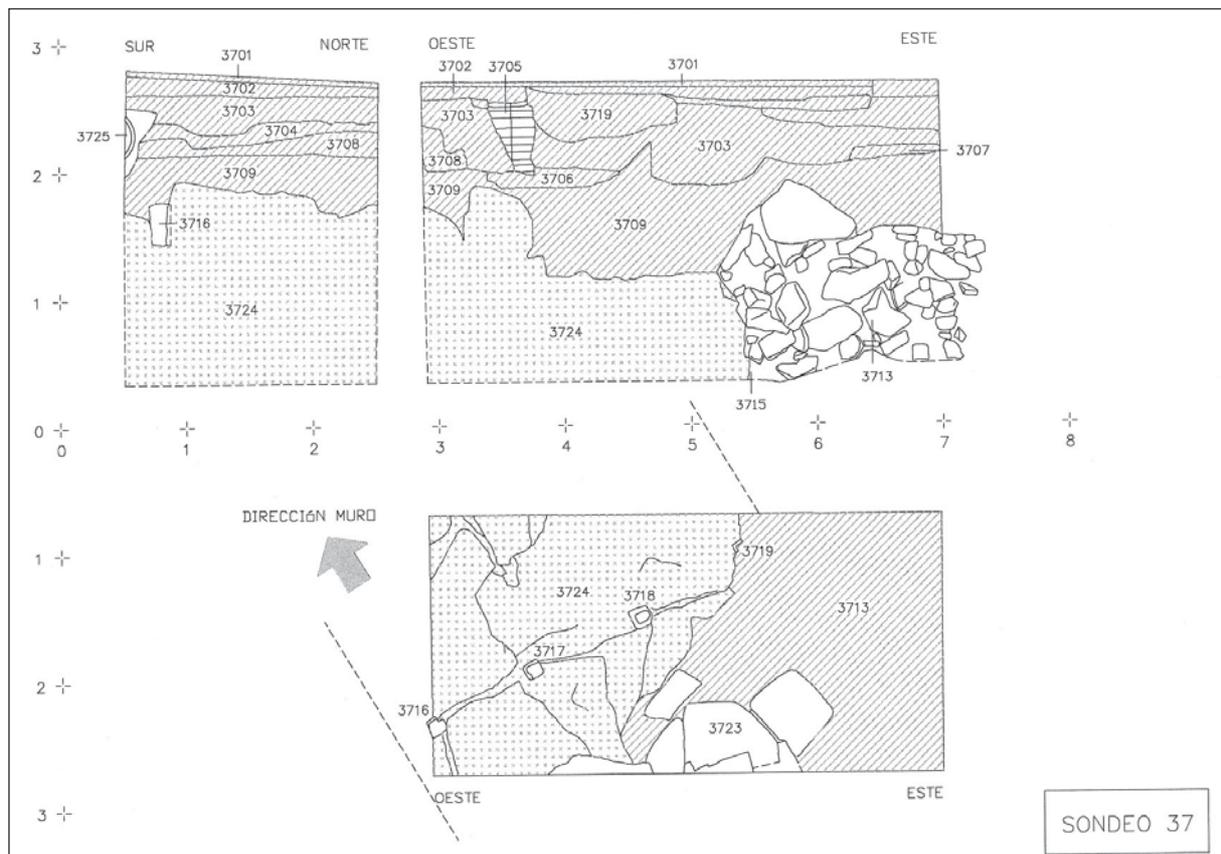
Figura 2. Planta y perfiles del sondeo 37. Arriba izda.: perfil oeste. Arriba dcha.: perfil norte. Abajo: planta.

La obra identificada se corresponde con el núcleo de un potente muro sin vestigios de su careado exterior, que apareció arrasado dentro del Sondaje 37, practicado en la acera sur de la prolongación de la avenida Blas Infante, al este del carril que da acceso a los garajes del edificio Pérez Blázquez. Dicho corte tenía unas dimensiones de 4,40 x 2,00 metros, con su lado más largo orientado sensiblemente en dirección este-oeste (lámina 2 y figura 2).

⁴⁰ Esta es la interpretación recogida en el dibujo de la planta del sondeo de la figura nº 2.

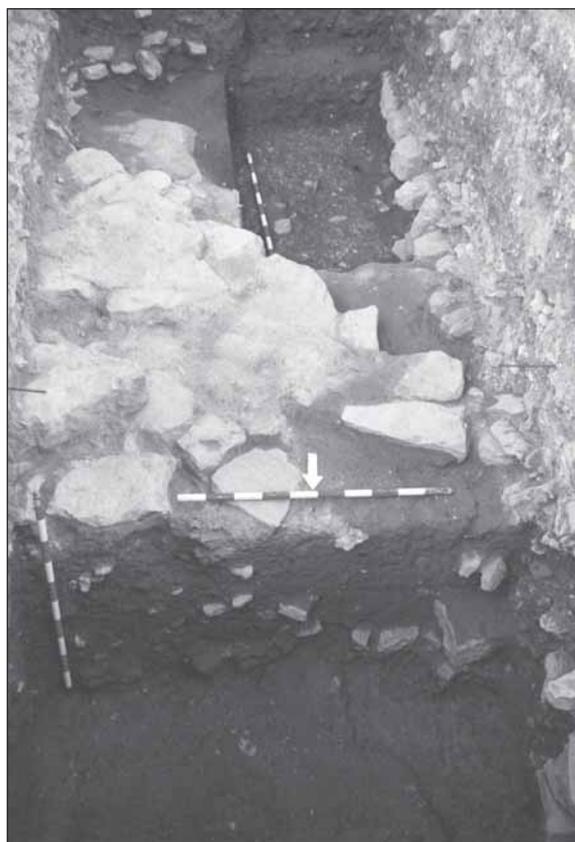
Lámina 2. Vista de detalle desde el sur de las estructuras excavadas en el sondeo 37.

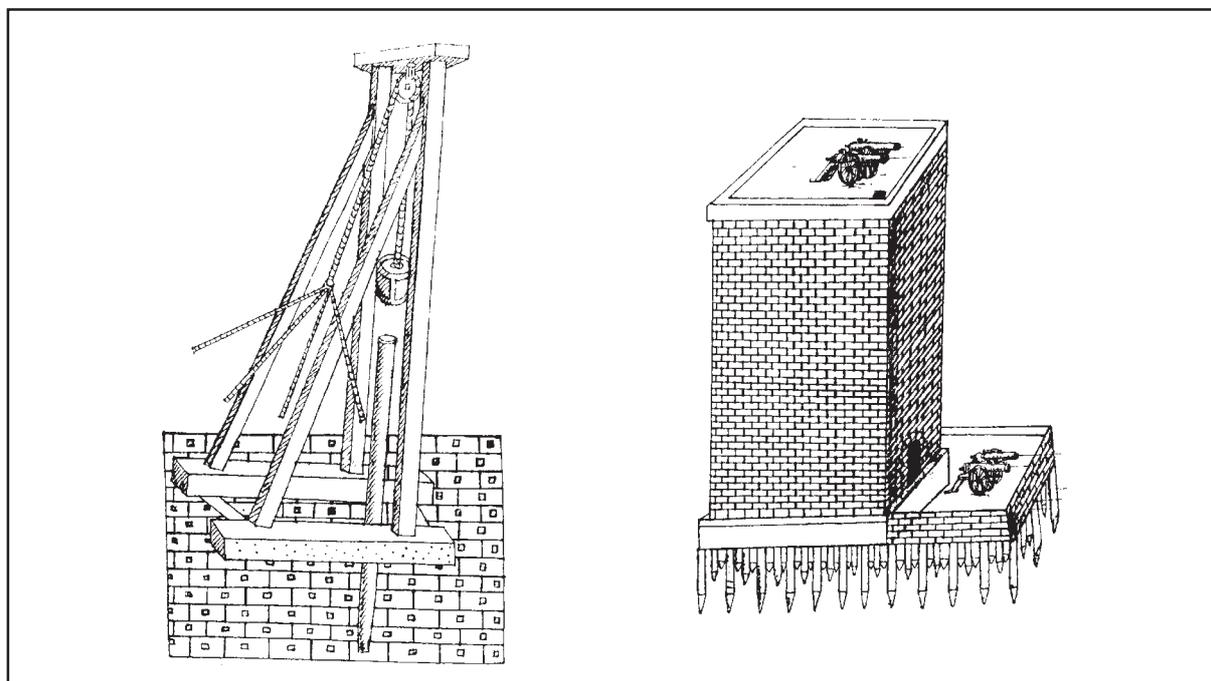
Figura 3. Representación del ingeniero Cristóbal de Rojas sobre “el modo de fabricar en la mar” (S. XVII).

como el uso de pilotes, queda patente en otros tratados redactados ya en la Edad Moderna, como el del ingeniero Cristóbal de Rojas, quien dedica un epígrafe al “modo de fabricar en la mar”, utilizando estacas cuando “el terreno es muy falso y sin firmeza” (figura 3).²⁴ Un interesante paralelo, muy parecido al identificado en nuestro caso, lo tenemos en la cimentación del castillo de los Genoveses de Málaga, fortín construido entre la ciudad y el mar en terreno arenoso en el siglo XV (lámina 3).²⁵ En este caso, la intervención pudo identificar los pilotes de madera que aún se conservaban empotrados en varios tramos del muro de calicanto, alineados transversalmente, y, al menos en la base de una torre, anclados a un entramado de vigas que forman un encepado.²⁶ Esta última técnica de formar mallas, que no se ha podido identificar en el ejemplo que nos ocupa, sería habitual para resolver la base de puentes,²⁷ muelles o diques, en cuyo caso se replaneaba un zampeado compuesto por una retícula de madera.²⁸

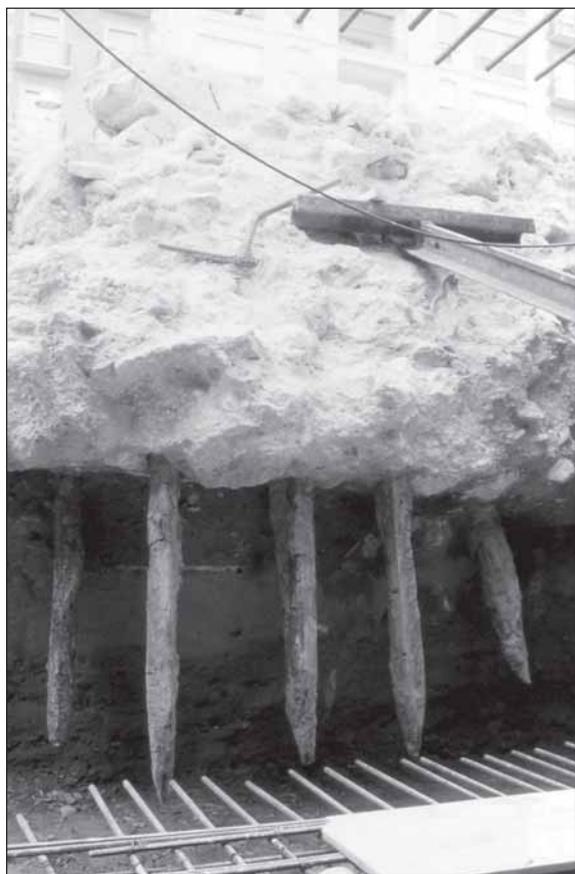
Lámina 3. Detalle del sistema de cimentación con pilotes de madera del castillo de los Genoveses de Málaga (S. XV) (Fotografía cedida por M. Ación Almansa).

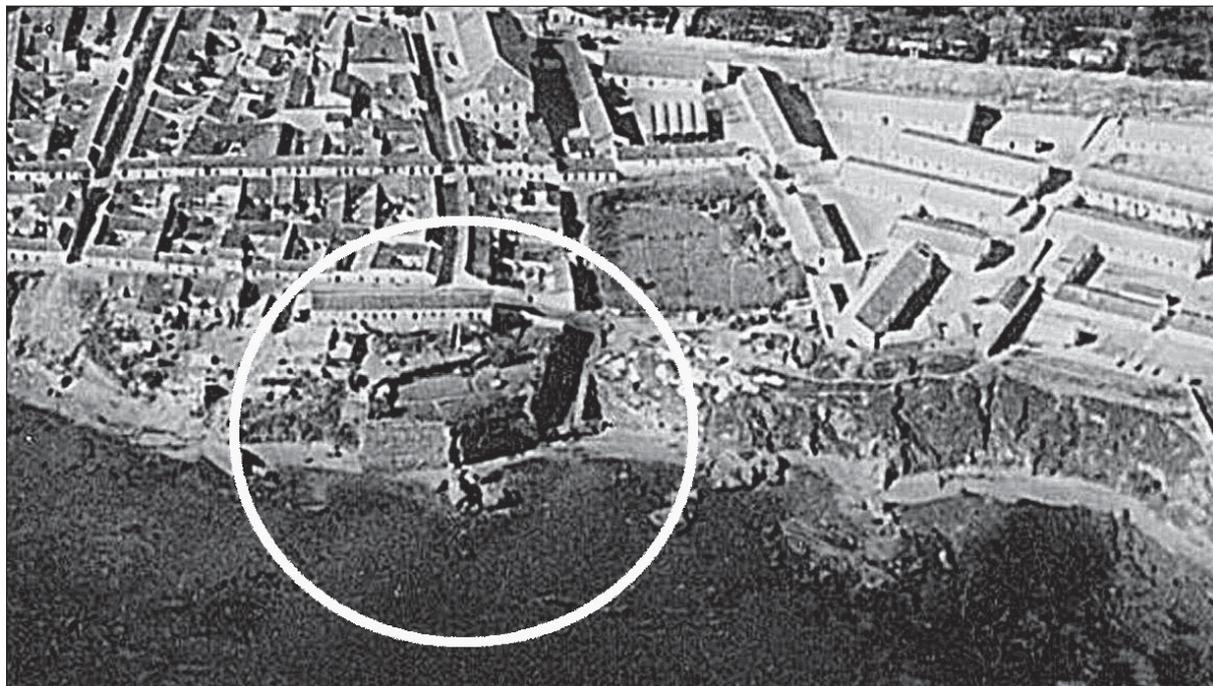
Lámina 4. Vista aérea del extremo noreste de la villa norte de Argel con el tramo defensivo estudiado. Año 1929.

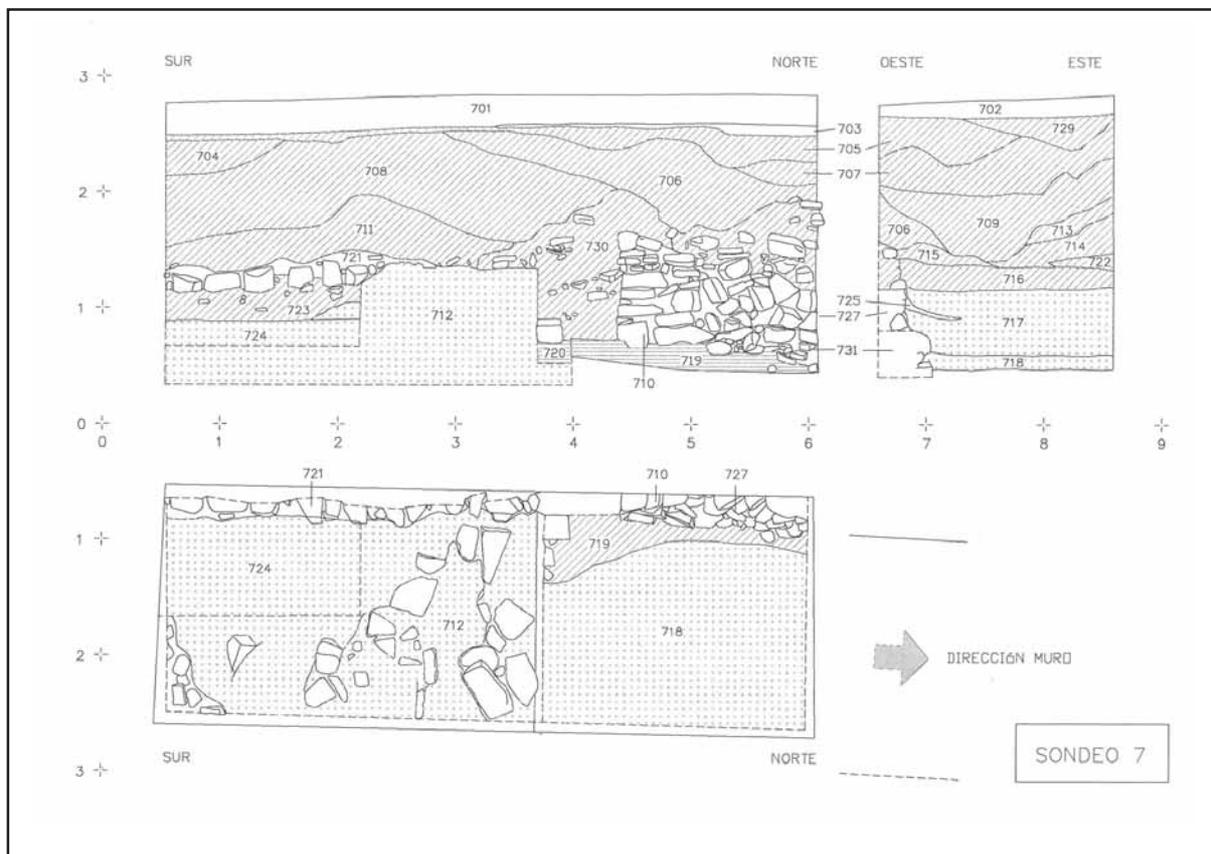
Figura 4. Planta y perfiles del sondeo 7. Arriba izda.: perfil oeste. Arriba dcha.: perfil norte. Abajo: planta con una de las hipótesis acerca de la orientación del muro.

El sondeo nº 7 se replanteó en el vial de la calle Teniente Miranda, con uno de sus lados mayores, el oeste, pegado a la acera de poniente de dicha calle. Sus dimensiones eran de 5,48 x 2,05 metros y se situaba a 6,62 metros al norte, de la esquina sureste, del muro perimetral de la Jefatura de la Policía Local (véase figura 4).

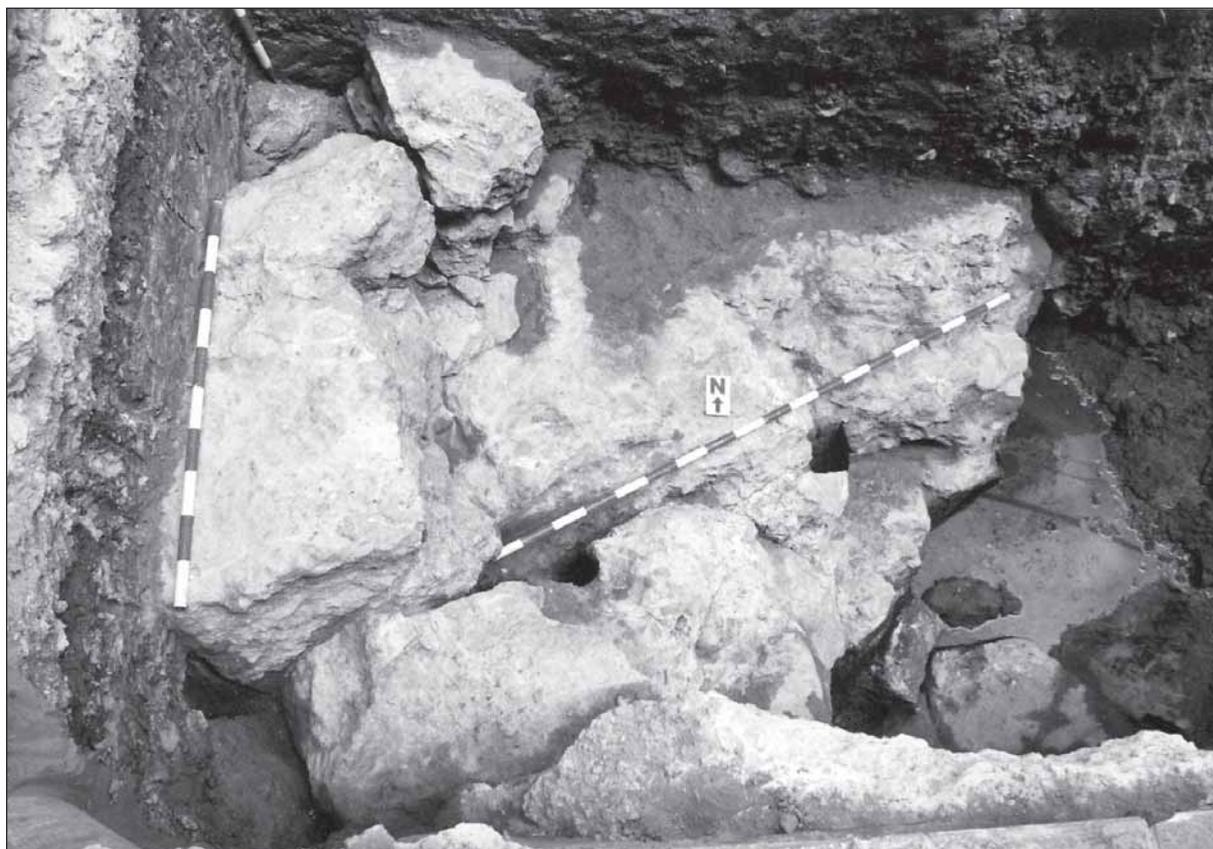
Lámina 5. Vista desde el norte del elemento defensivo excavado en el sondeo 7.

Inciendo en las labores de ejecución, en el tramo meridional y hasta el escalón con el siguiente se documentó un nivel de lajas niveladas dispuestas con relativo orden sobre la cara superior del elemento hormigonado (obsérvese lámina 5). Esta

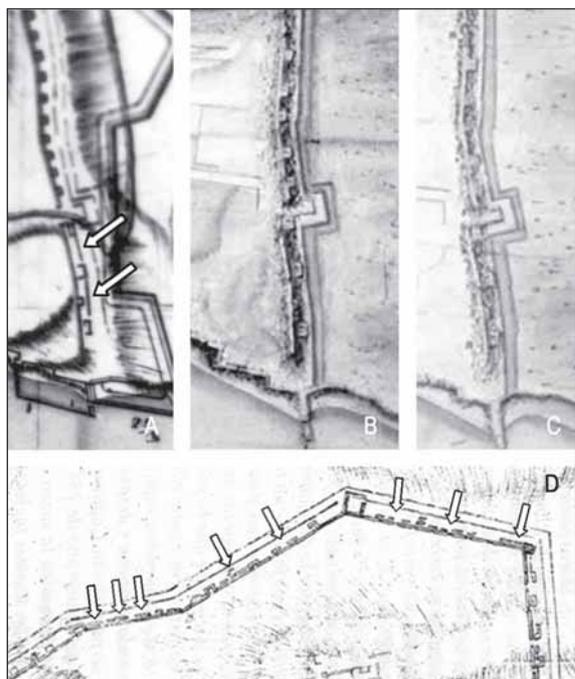
Lámina 6. Detalle de tres planos depositados en el Archivo General de Simancas (A.G.S.) y uno de la Cartoteca Histórica del Servicio Geográfico del Ejército (S.G.E.). **A:** A.G.S., siglo M. P. y D. X-94, donde se aprecian varios tramos de muro coincidentes con el trazado del “antemuro” excavado en Blas Infante (señalados por las flechas), **B:** A.G.S., siglo M. P. y D. X-95, **C:** A.G.S., siglo M. P. y D. X-100 y **D:** S.G.E. AG/T9/C2/832b, se indican con flechas los supuestos vestigios de “antemuro o falsabraga”.

⁵⁴ Véase Lám. 6. B y C.

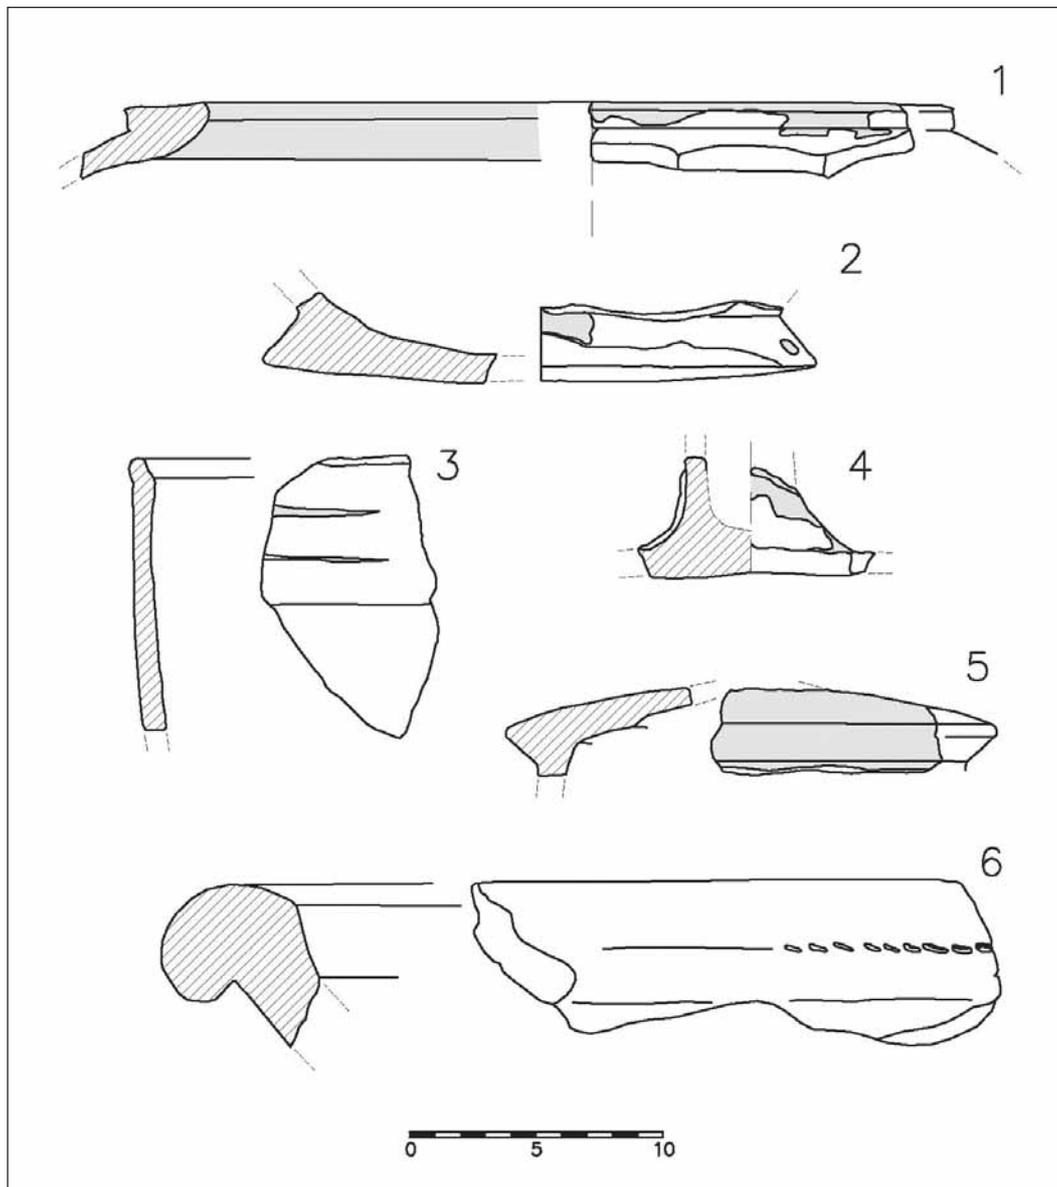
Figura 5. Selección de materiales del sondeo 7. **1.** Borde de orza con vedrío melado interior y chorreado exterior (U.E. 708), **2.** Fondo de orza con vedrío melado interior y exterior (U.E. 704), **3.** Jarrito/-a con decoración pintada a la almagra (U.E. 708), **4.** Candel de pie alto (U.E. 727), **5.** Tapadera con vedrío melado exterior (U.E. 708); y **6.** Alcadafe con engobe blanco y bruñido (U.E. 708).
