# CONSERVACIÓN FRENTE A DESARROLLO: ¿HACIA UN DESARROLLO INSOSTENIBLE EN SAN ROQUE?

*Alfonso Gallardo Mayenco / Eric Shaw*

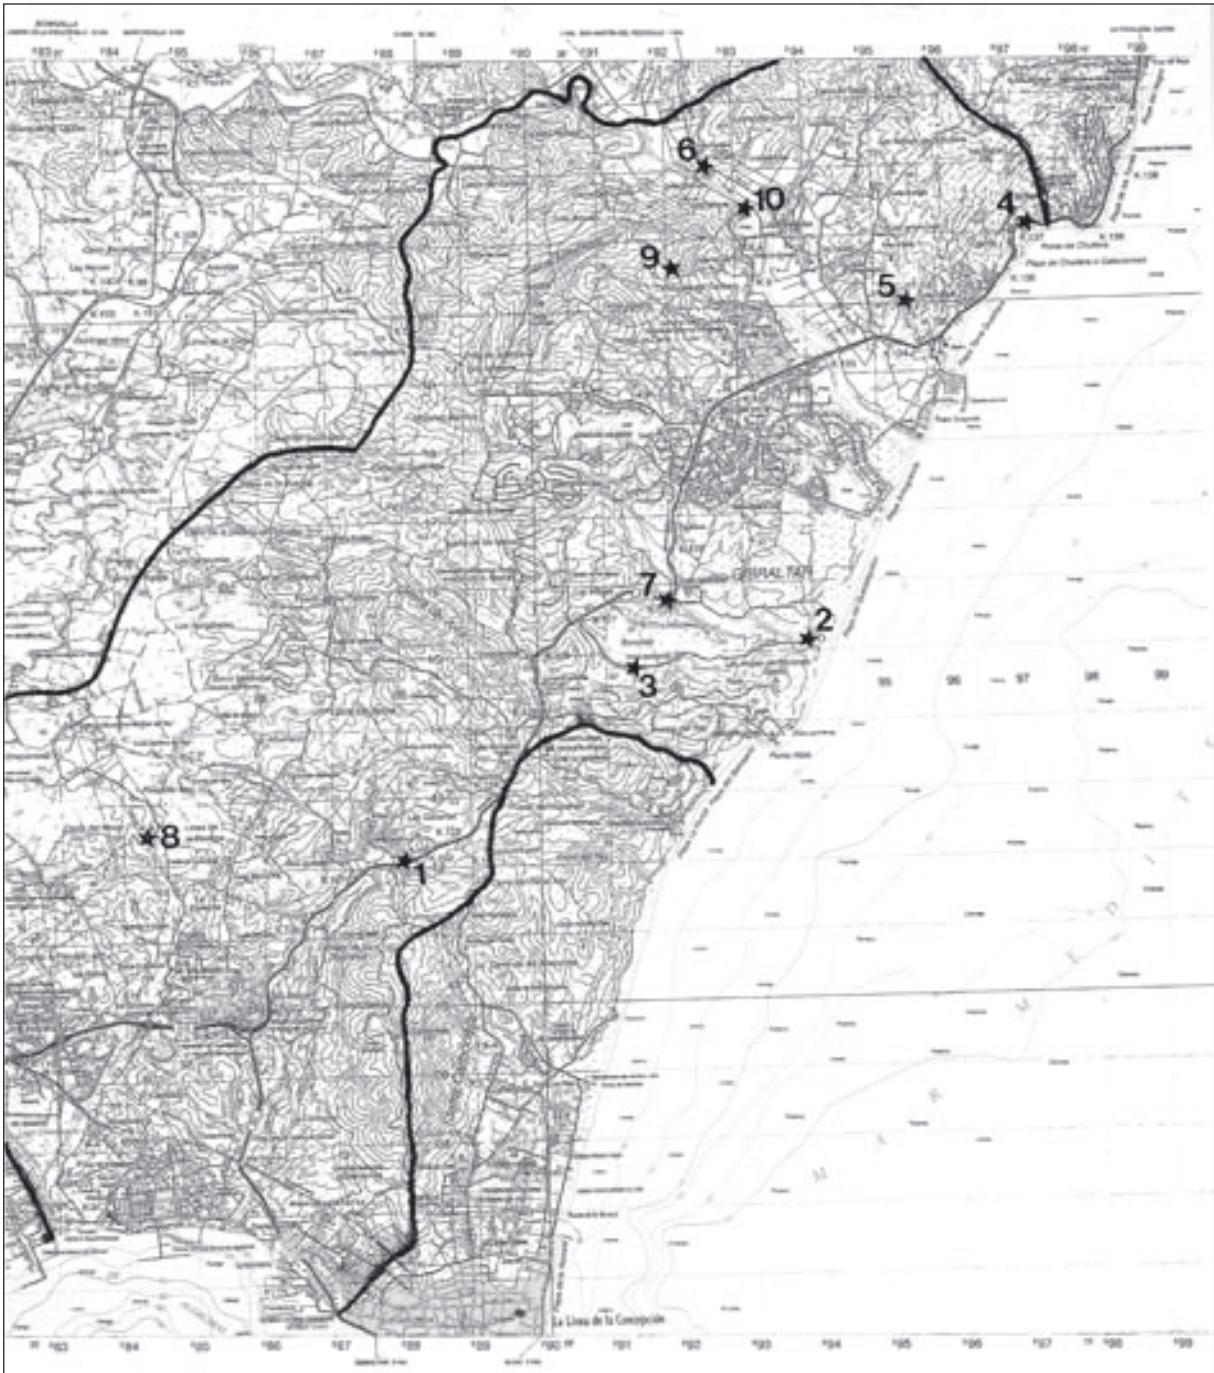
**Figura 1.** Situación de los tramos visitados en la red hidrográfica del municipio de San Roque: 1 arroyo de la Mujer, 2 río Cachón, 3 arroyo de Borondo, 4 arroyo de Punta Chullera, 5 arroyo de Mantilla, 6 arroyo de los Cortijos, 7 arroyo de Guadalquítón, 8 arroyo de Alaha, 9 arroyo de Cañuelo, 10 río Guadiaro. Hoja 14-47 (1075) de la cartografía militar de España (Escala 1:50.000 reducida al 55%).

Respecto a la red hidrográfica en el municipio de San Roque se ha podido constatar hasta el momento que de diez cauces visitados (un tramo del río Guadiaro y nueve arroyos, figura 1), tres estaban secos, supuestamente por extracción de agua, dos presentaban el tramo alterado por obras de infraestructuras, dos parecían sufrir descargas de aguas contaminadas por materia orgánica y uno estaba regulado para su aprovechamiento para regadío, es decir el 80% de los cauces, en sus tramos estudiados, presentaban alguna clase de perturbación que potencialmente incidiría negativamente sobre su biocenosis. La desaparición o degradación de los cauces, o tramos de ellos, repercute negativamente en el flujo de la materia y energía. Los macroinvertebrados acuáticos ocupan todos los eslabones de la cadena trófica, interviniendo en la disgregación de la materia orgánica descompuesta y en el reciclaje de la materia orgánica disuelta, actuando por tanto como organismos intermedios en la circulación de esta materia y energía hacia elementos situados en niveles superiores de la cadena, por lo que la pérdida de estos organismos por desaparición de sus hábitats conlleva a la disrupción del flujo de la materia y energía en el área donde el cauce ha sido alterado, siendo las especies de anfibios, reptiles, aves y pequeños mamíferos que incluyen en su dieta a estos macroinvertebrados los últimos damnificados por esta ruptura de la cadena.

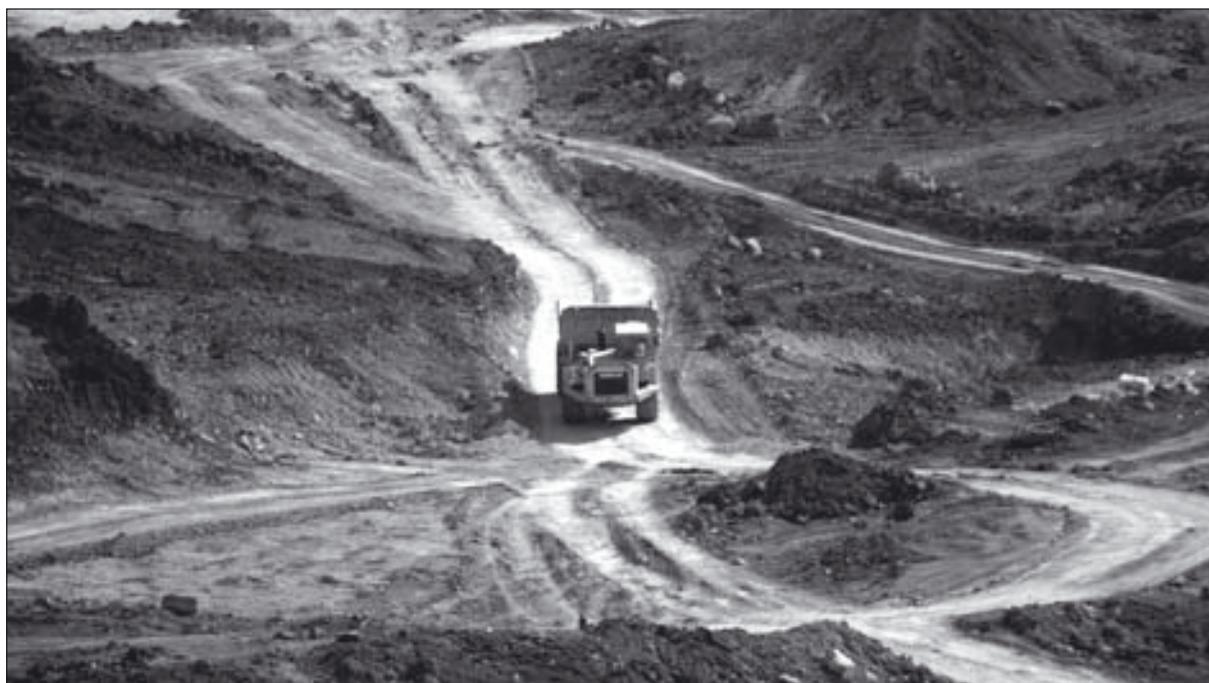
**Figura 2.** Una imagen que está siendo habitual en San Roque. En la foto obras de desmonte en Borondo en mayo de 2005.

**Arroyo de Borondo** a la altura del Cortijo de Borondo (30STF913148). También representado como temporal o semipermanente, en mayo se encontró seco. Debemos reseñar que en este arroyo vierte la EDAR de San Roque Club aguas más arriba de donde se ha visitado. No obstante, lo más remarcable es la obra de desmonte que se está llevando a cabo en los alrededores del tramo visitado (foto 1).
