# ACTUACIÓN EN LAS CANALIZACIONES DE LAS TERMAS DE CARTEIA

## RESUMEN

Se ofrecen en la presente Comunicación los resultados de una intervención realizada en las canalizaciones de las termas de la ciudad romana de Carteia. El motivo de dicha intervención es apoyar con un seguimiento arqueológico las obras y tratamientos que se hacen precisos para canalizar y controlar la acumulación de aguas en dicho edificio. Por tanto, se trata de una intervención muy focalizada y con unos objetivos concretos en relación a obtener la información necesaria que su estudio proporciona para adoptar las medidas más oportunas para su conservación. Mostraremos distintos aspectos técnicos relacionados con las interconexiones de la red de aguas en el edificio, fundamentalmente en la zona baja del mismo, las referidas a una gran canalización que aprovecha el desagüe ya existente en las letrinas y las conexiones de ellas y las distintas piscinas con la cloaca. Todos estos elementos se estudiarán desde el punto de vista constructivo, los materiales, la cronología, etc.

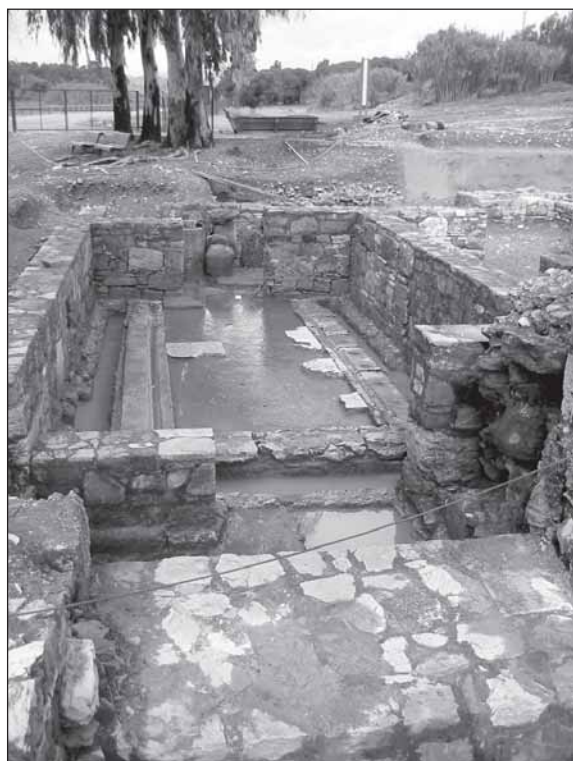
Figura 2.

El canal de desagüe está realizado por hiladas de caliza gris y tiene una anchura de 33 cm por 50 cm de profundidad. El suelo del canal está formado por hiladas de téglulas dispuestas en fila y cubiertas por una fina capa de mortero.

Descubrimos el canal de desagüe de las letrinas (figura 2) que en parte había sido excavado con anterioridad, ya que hemos encontrado material de datación contemporánea. En la parte

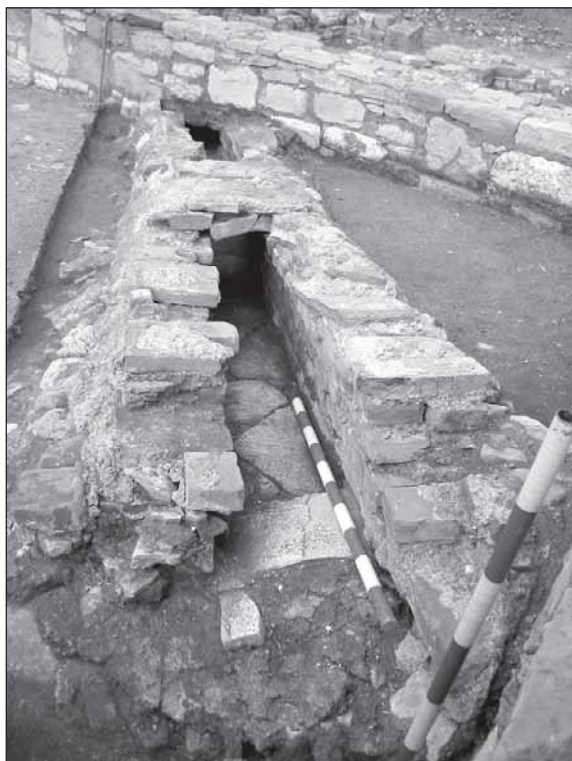
Figura 5.

El segundo tramo que discurriría por debajo de la *palestra* está en mejores condiciones (figura 5). La canalización tiene una anchura interior de 41 cm y una altura máxima de 45 cm. Como ya hemos dicho más arriba, su estructura es en piedra y mortero con un pavimento realizado en material constructivo cerámico que aparece cubierto por una costra de cal por el paso de agua. La cubierta no se conserva.

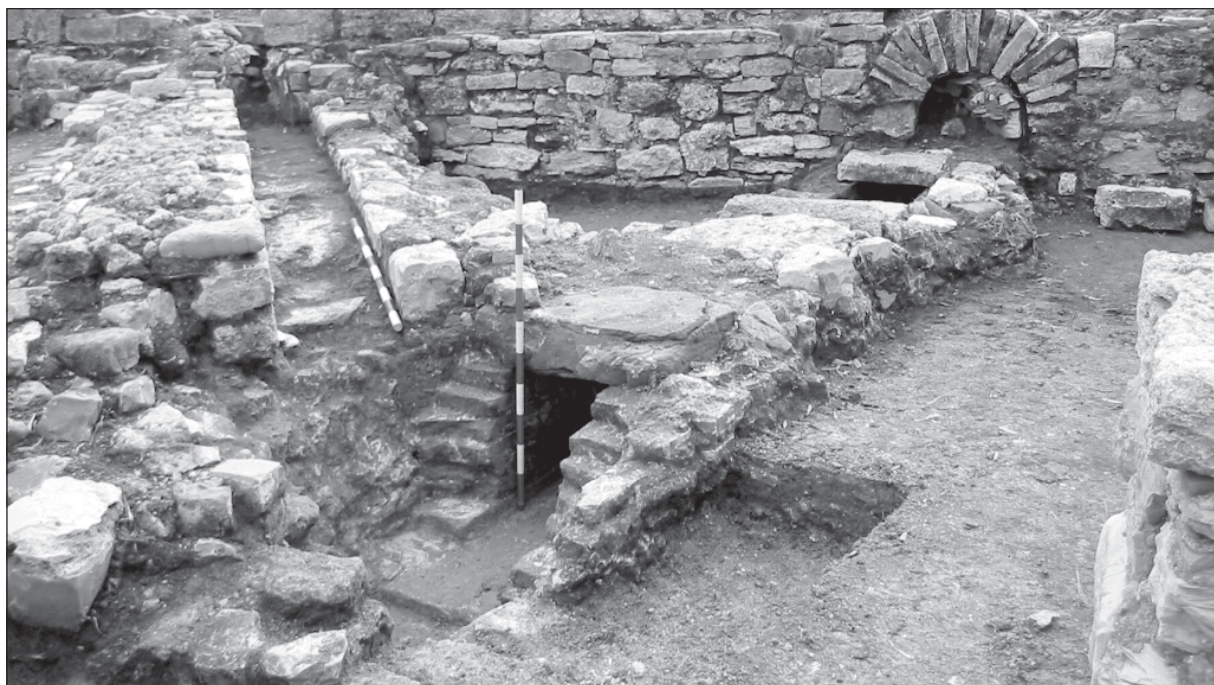
Figura 7.

La estructura de la canalización está formada por bloques de caliza arenosa gris, margocalizas y calcarenita unidos con un mortero de arena y cal poco consistente, mientras que la cubierta y el suelo están realizadas con losas de arenisca micácea

(figura 7). Sobre parte de la cubierta se apoya un pilar de cimentación que en un momento determinado produce el hundimiento de la canalización lo que imposibilita la evacuación del agua y la necesidad de hacerlo por la zona del ábside a través de la canalización D, cerrándose la salida del *caldarium* a esta zona con ladrillos.
