NUEVOS DATOS SOBRE LAS TERMAS DE CARTEIA

RESUMEN

Se presentan nuevos datos sobre la dinámica del complejo termal de Carteia a partir de las últimas intervenciones realizadas con el objetivo de evitar las inundaciones anuales que sufre el edificio.

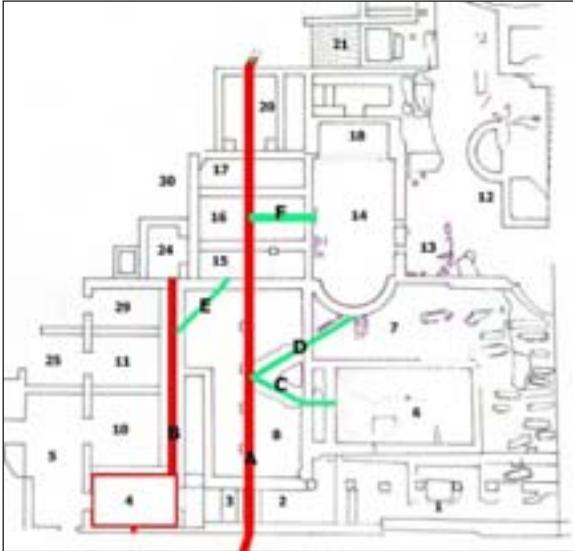
Figura 1. Canalización A (cloaca) después de terminar la intervención de 2005 (1ª Fase).

Los trabajos en esta primera fase en la zona norte de la canalización han dado como resultado la limpieza completa del primer tramo de esta canalización que se desarrolla por debajo de las termas hasta sobrepasar el *frigidarium* (hab. 20) con lo que la longitud total de la cloaca desde la entrada al final es de 33'63 m⁴ (figura 1).

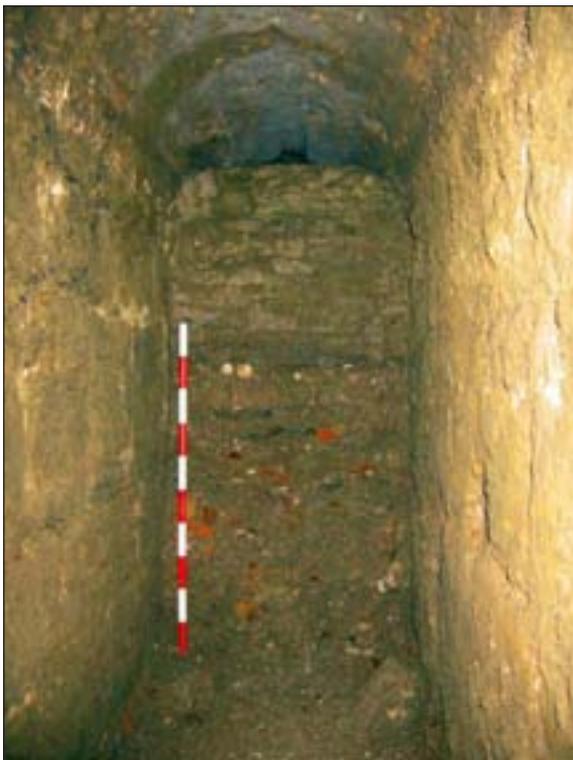
Figura 2. Colmatación de la cloaca.

La parte superior del relleno, de matriz arcillosa, corresponde a un periodo de datación contemporánea con material romano escaso y elementos diversos actuales. Está formado por varios estratos alternados con niveles de encharcamiento que hemos englobado en una misma U.E. por cuestiones metodológicas. Bajo éste encontramos otro relleno de matriz más arenosa, conteniendo abundante material romano desde el siglo I a.C hasta el s. VI d.C. (figura 2).

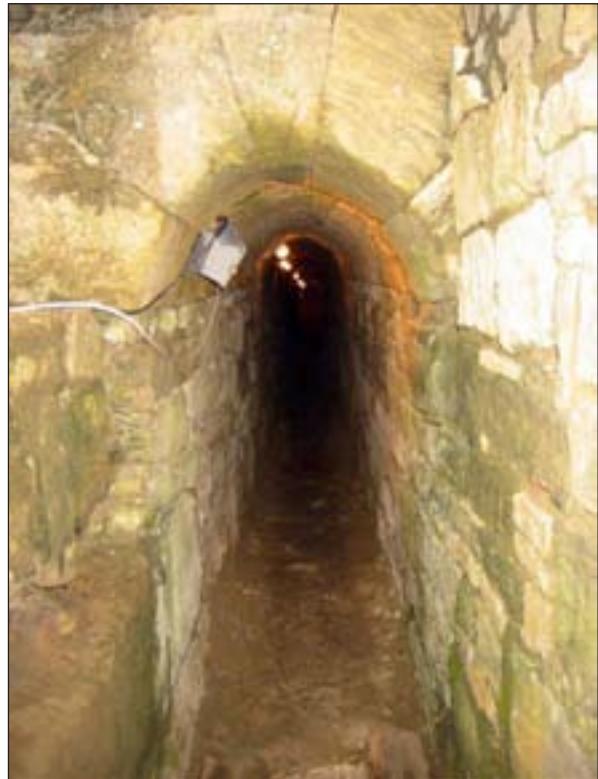
Figura 3. Exterior de la cloaca.

En la zona de la entrada la cloaca presenta un arco de medio punto construido por dovelas realizadas en calcarenita (comúnmente denominada piedra ostionera) que se apoya sobre dos paramentos dispuestos de forma paralela realizados por hiladas de caliza gris, que constituyen el espacio de la canalización. Estas hiladas forman un *opus vittatum* más o menos regular, por otro lado muy característico en la obra del edificio termal, que alterna también algún bloque de arenisca y de piedra ostionera (figura 3).

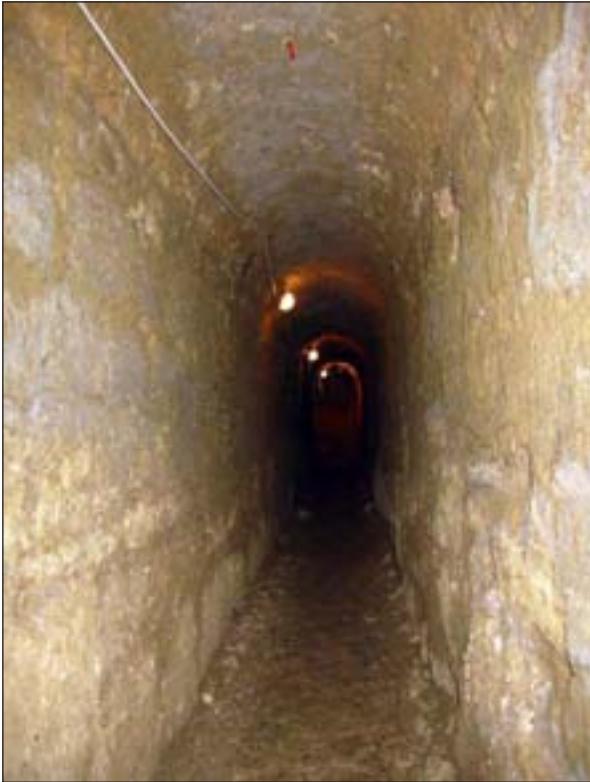
Figura 4. Interior de la cloaca.

La prolongación de este arco de medio punto hacia el interior constituye una bóveda de medio cañón realizada a base de mortero de cal y arenisca que es construida con un sistema de cimbras y tablonés de madera por tramos y cuyas huellas se pueden observar en las paredes y cubierta interior de la canalización (figura 4).

La cimbra estaba formada por al menos dos arcos de madera triangulados unidos por una serie de tablonés, unos nueve en el caso de la cloaca. Cada tablón oscila entre 7-10 cm de ancho, no habiendo podido establecer de forma precisa la longitud de los mismos. Estos tablonés constituirían el molde de la bóveda, construida con *opus caementicium*. Todo el conjunto se apoyaría a la altura del nivel de arranque de la bóveda, hallándose en la cloaca los orificios empleados para tal fin.

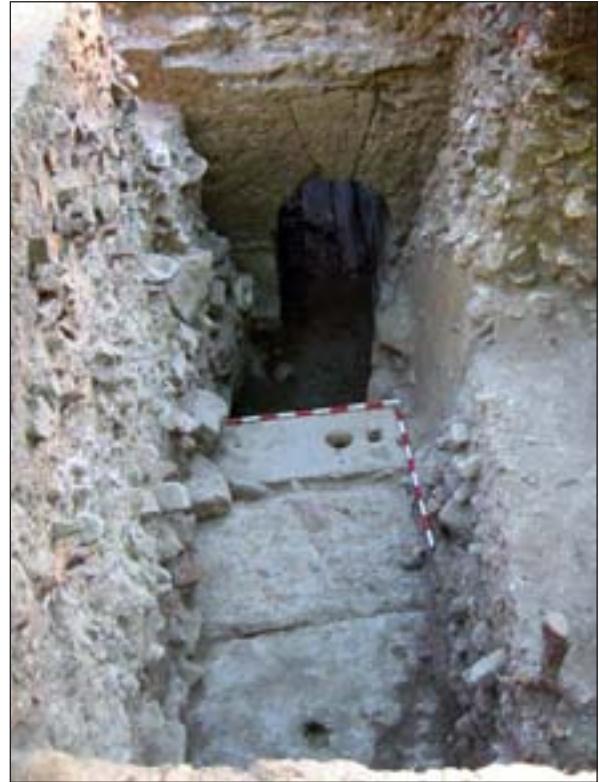
Figura 5. Extremo sur de la cloaca.

Con este sondeo descubrimos el extremo sur de la cloaca, rematada por un arco formado por cinco dovelas de calcarenita que se prolonga hacia el interior formando una bóveda de medio cañón (figura 5).

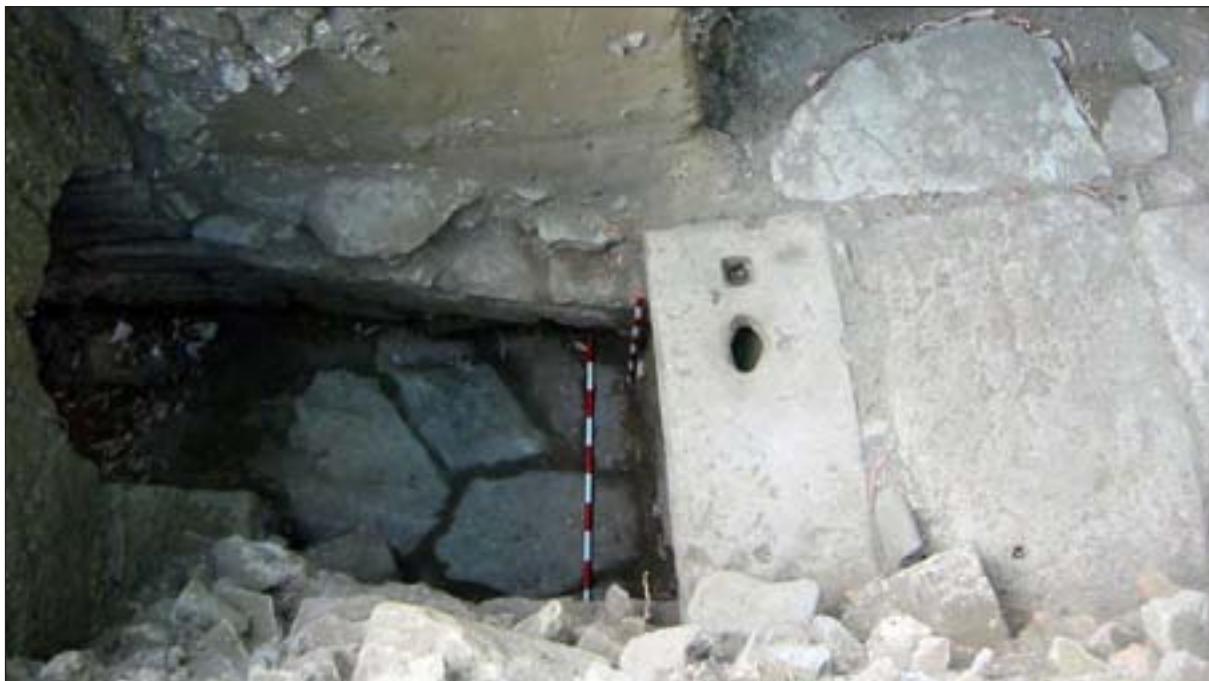
Figura 6. Suelo de la cloaca.

El relleno no se ha excavado, y se apoya sobre el suelo de la cloaca que se conserva intacto en este tramo, formado por losas de caliza gris (figura 6).
