# El hotel Término de Algeciras (Cádiz). Resultados de la actividad arqueológica preventiva realizada en su solar

Salvador Bravo Jiménez, Beatriz Romero Gómez, Patricia Castilla Picazo, María Valencia Jiménez, Juan Manuel Huecas Atenciano

Presentamos los resultados de la actividad arqueológica efectuada en la Plaza del Coral de Algeciras, centrándonos en los restos conservados del hotel Término. Hemos podido detectar tres fases constructivas desde su inauguración en 1908 hasta su abandono y destrucción en 1988.

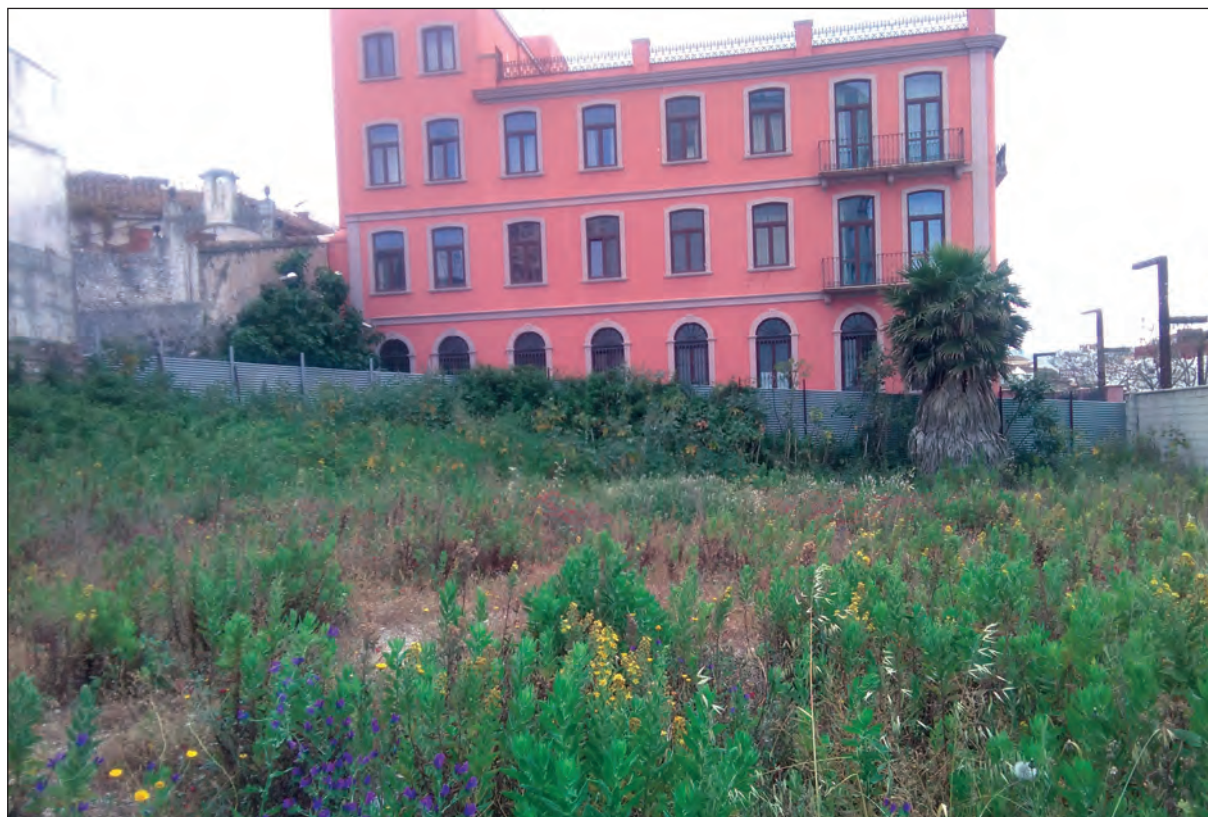
Lámina 1. Estado del solar previo a la actividad arqueológica preventiva. Imagen de Salvador Bravo

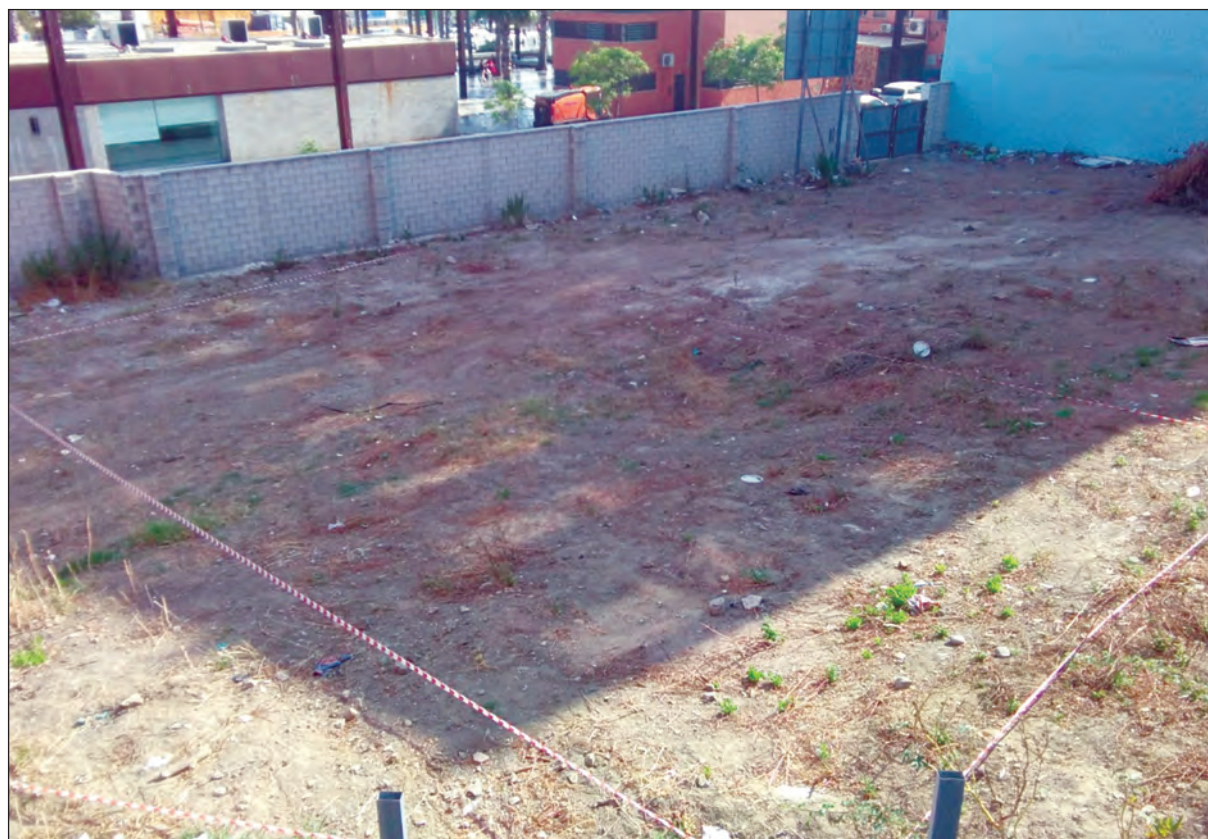
Lámina 2. Planteamiento del sondeo. Imagen de Salvador Bravo

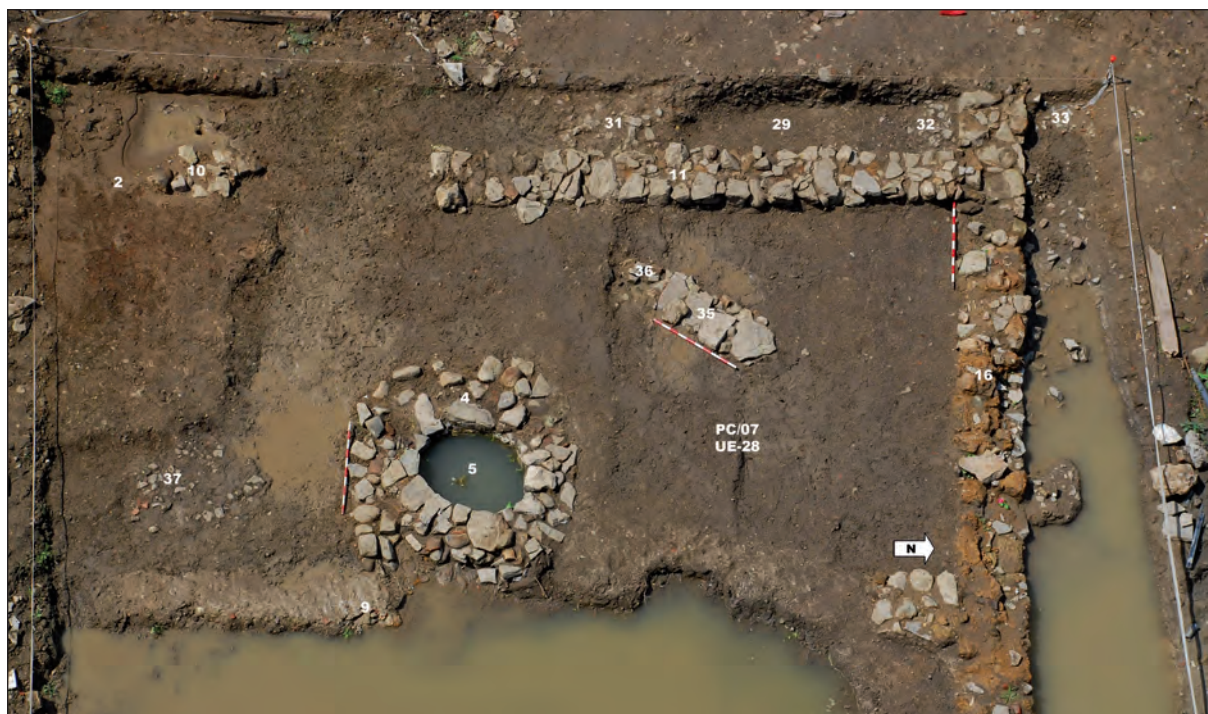
Lámina 3. Planta final del Sondeo B en la actividad arqueológica de 2007. Imagen de Salvador Bravo

En primer lugar, el mismo ya fue objeto de una Actividad Arqueológica Preventiva en 2007 (Bravo, 2007) por lo que disponíamos de material estratigráfico que nos podía indicar la dinámica estratigráfica que encontraríamos. Concretamente, el llamado Sondeo B de la actividad de 2007 comprendía una estratigrafía no muy complicada que hacía presagiar la aparición del substrato geológico a una cota de -1 m sobre los que se depositaron unas arenas compactas en las cuales se había insertado una estructura funeraria datada en la primera mitad del siglo VI.

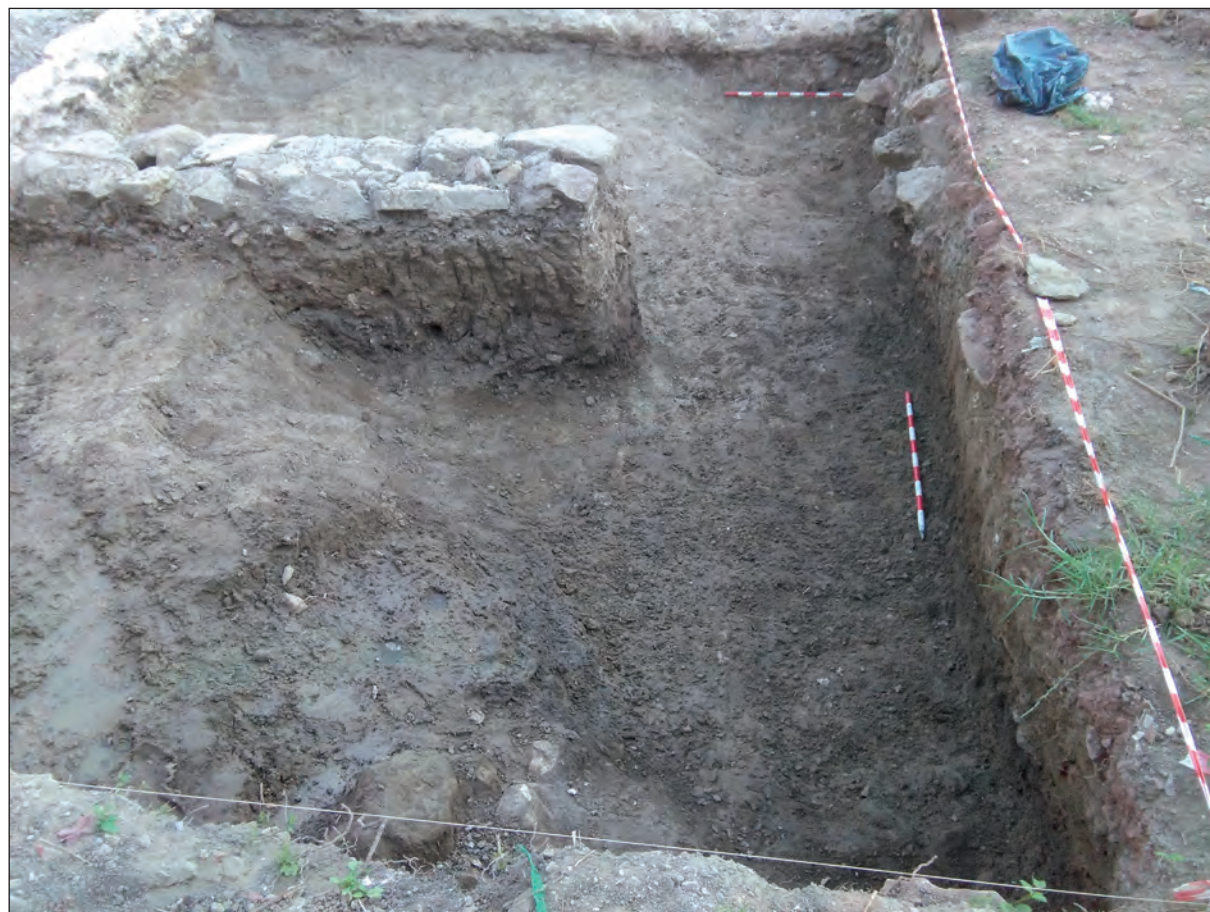
Lámina 5. Tras la retirada de UE-5, queda la huella de la acción de corte sobre UE-8. Imagen de Salvador Bravo

Justo debajo de UE-1 nos encontramos una zanja y su relleno UEs 5 y 7 de tierra rojiza con numerosas inclusiones de plásticos, vidrios, etc., y grandes mampuestos. Debe tratarse de una acción llevada a cabo tras la retirada de las terreras de

la excavación de 2007. Esta zanja provocó la alteración de varios estratos que se encontraban debajo de la tierra vegetal datados en época romana. También cortó un muro, UE-8, que hemos datado a mediados del siglo XIX.

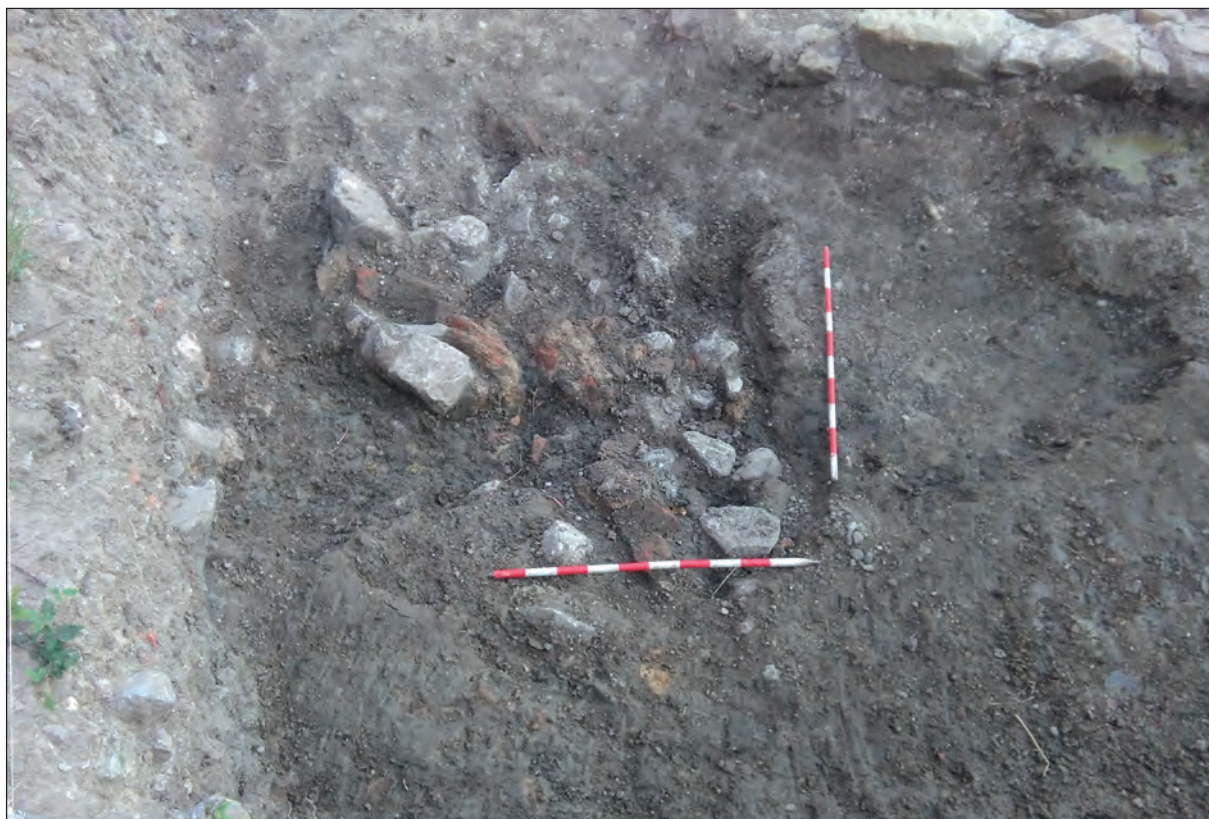
Lámina 6. Relleno UE-21 cortando a UE-17 y al substrato geológico UE-23. Imagen de Salvador Bravo

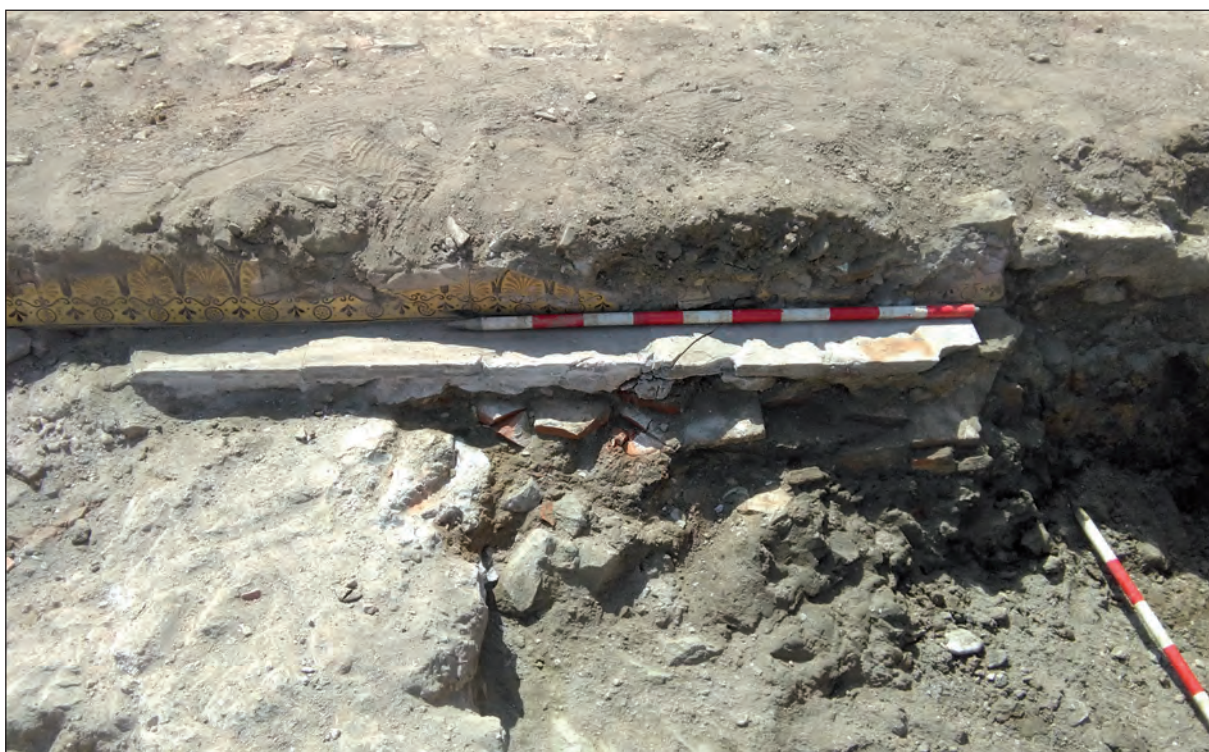
Lámina 7. UE-29. Pavimento de ladrillos cortados por la riostra UE-26 sobre la que se coloca el suelo UEs 27 y 28. Imagen de Salvador Bravo

El proceso lo hemos podido detectar al ver cómo el suelo y su cama UEs 27 y 28 se encuentran justo encima de la riostra de hormigón UE-26 y ésta corta al suelo UE-29.

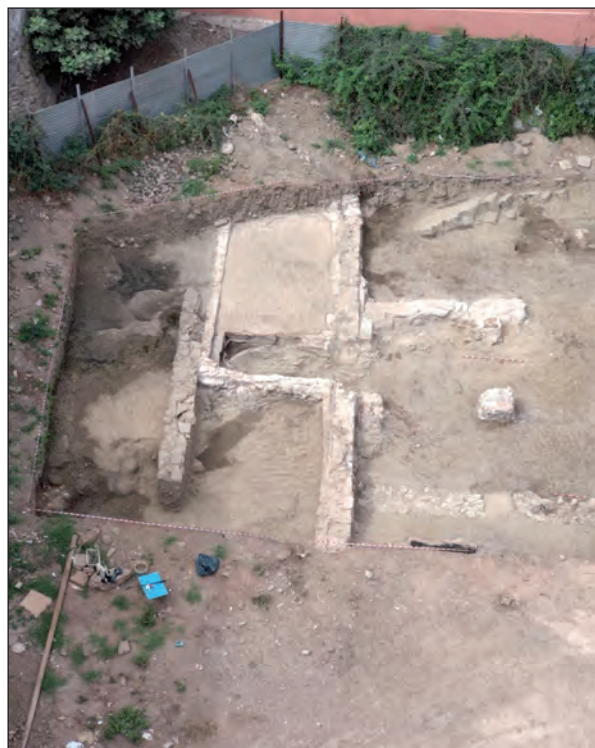
Lámina 8. Estructuras de la segunda reforma del hotel. Imagen de Salvador Bravo

muro UE-34 para añadir una estancia al sur formada por un espacio enlosado enmarcado por los muros UEs 15, 10 y 18. Estas dos últimas unidades adosan a una estructura que necesariamente debe ser más antigua, UE-8.

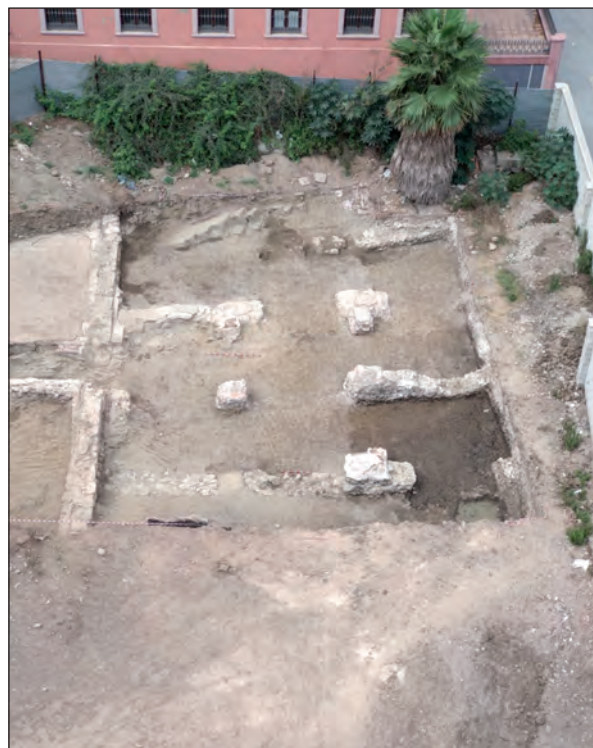
Lámina 9. Planta de la cimentación del hotel en su última fase. Imagen de Salvador Bravo

que a esta reforma correspondan la mayoría de restos conservados del mismo. Para ganar altura, necesitaría dotar a la estructura de gran consistencia mediante la instalación de correas de hormigón armado a base de riostras de las cuales se han conservado parte de las mismas. Así, nuestras UEs 26, 32, 35-48 formarían parte de este sistema de cimentación.

Ante esta obra de gran envergadura, se hizo necesario una nueva cimentación para lo cual se utilizan pilares y riostras de hormigón que destruyen incluso pavimentos del antiguo edificio sustituyéndolos por otros más acordes con la estética de los años 60.

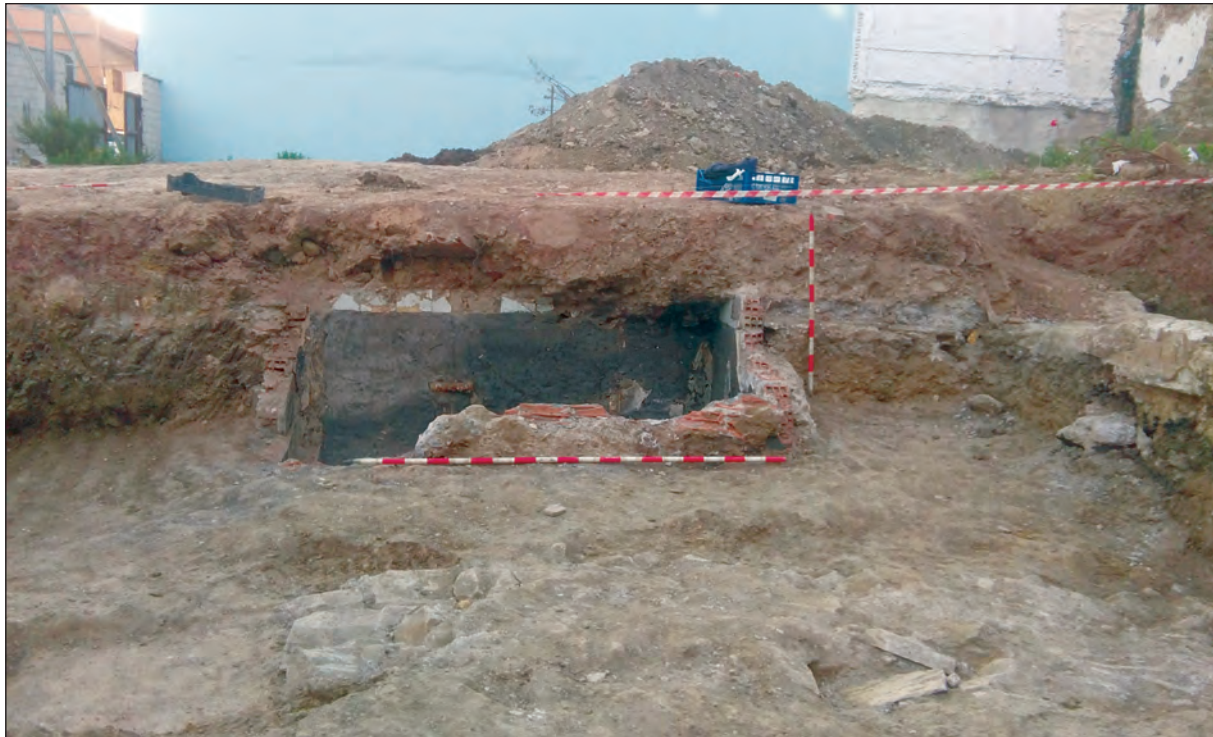
Lámina 10. Estructura de la última fase constructiva del hotel Término. Imagen de Salvador Bravo

Hemos podido delimitar una tercera fase de reformas en el hotel. De hecho, la estructura cambia por completo y aunque se presenta con similares dimensiones, lo cierto es que va a ganar en altura hasta llegar a un edificio de cuatro pisos.

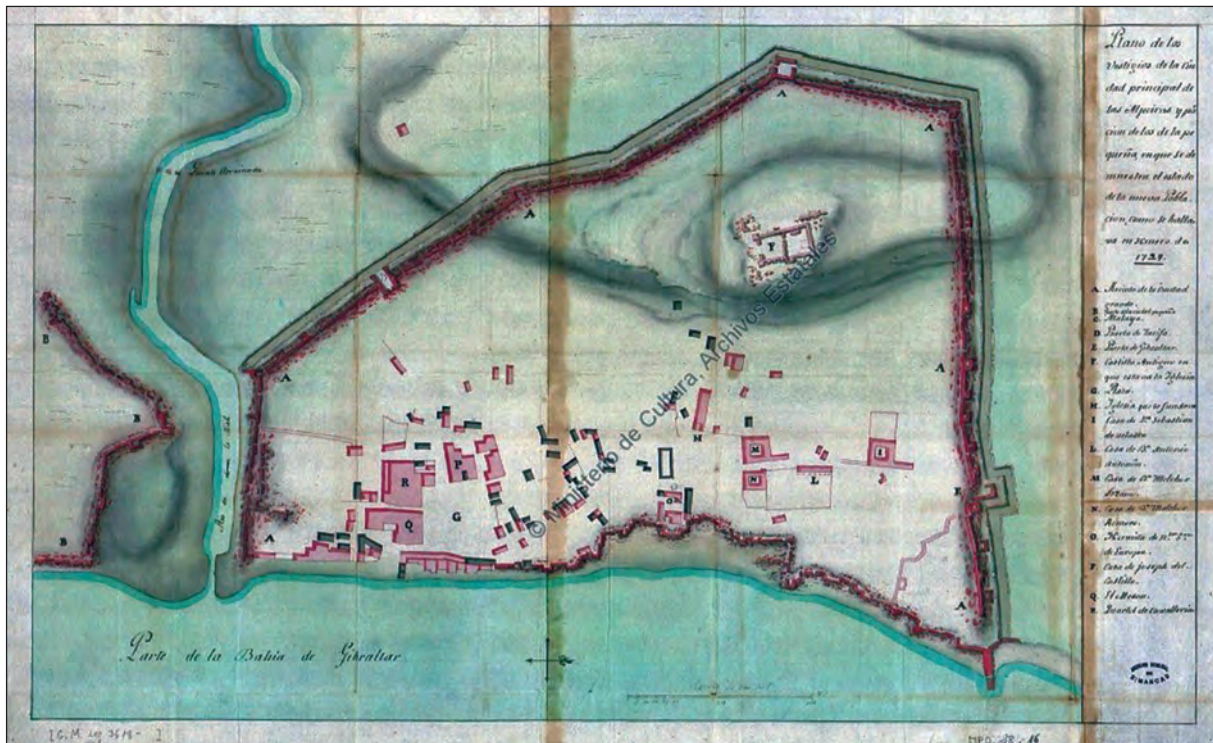
Lámina 12. “Plano de los Vestigios de la ciudad principal de Algeciras y porción de los de la pequeña, en que se demuestra el estado de la población, como se hallaba en enero de 1724”. <https://www.europeana.eu> (consulta 29-3-2019)

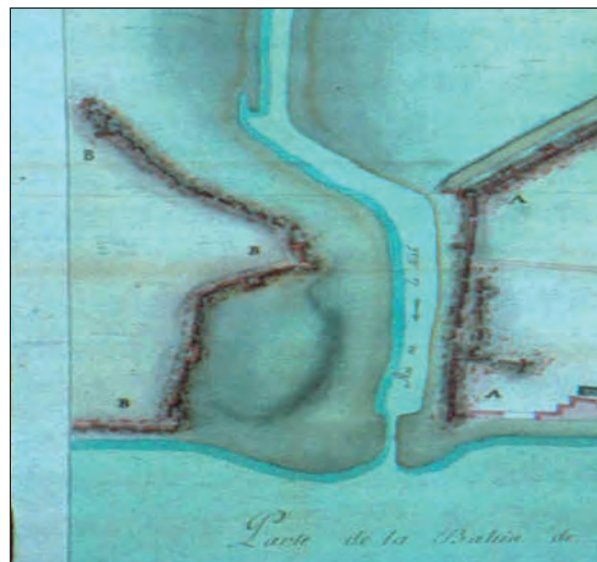
Lámina 13. Detalle del plano anterior donde se refleja el estado de la zona de nuestro sondeo en 1726. <https://www.europeana.eu> (consulta 29-3-2019)

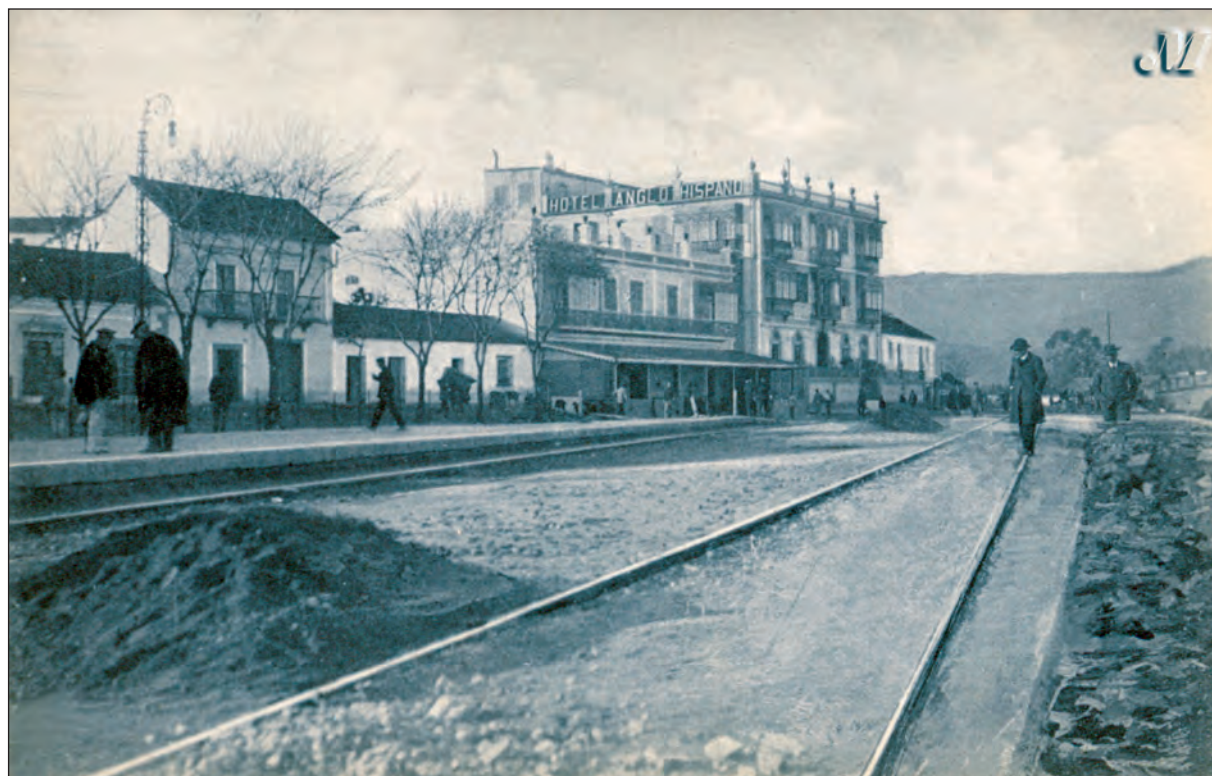
Lámina 15. Fotografía del hotel Término y edificios colindantes a principios de siglo.  
Imagen subida al grupo de Facebook "Historia de Algeciras en imágenes" por Pedro Martínez Torremocha

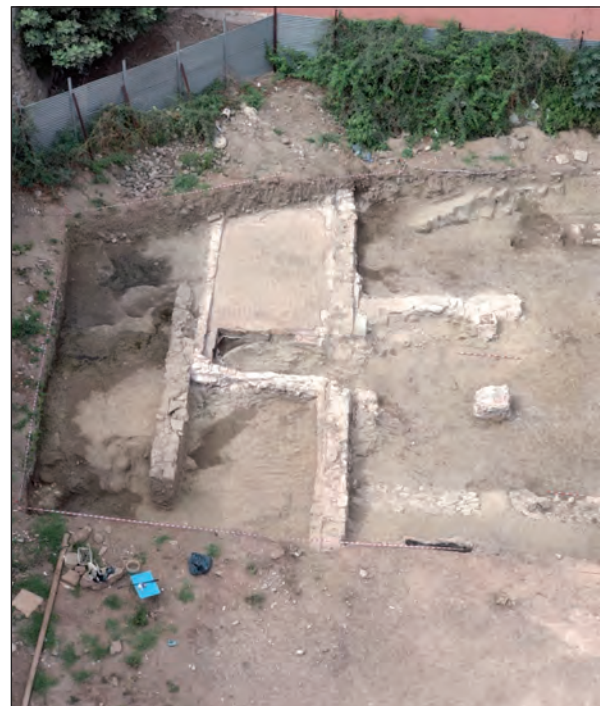
Lámina 18. Estructuras excavadas pertenecientes a la posible remodelación a partir de la década de 1930. Imagen de Salvador Bravo

Lo cierto es que el hotel va a ver cambiado su nombre hacia 1929, cuando se le conocerá como hotel Londres. Quizás este hecho motivara una serie de reformas que hemos detectado al abrirse un espacio en el muro de cierre UE-34 para colocar una habitación con solería de ladrillos y una pequeña estancia a un nivel más bajo, lo cual rompería la uniformidad por su parte trasera. Esta reforma va a destruir parte de edificaciones anteriores como el muro UE-8 que hemos datado a mediados del siglo XIX.

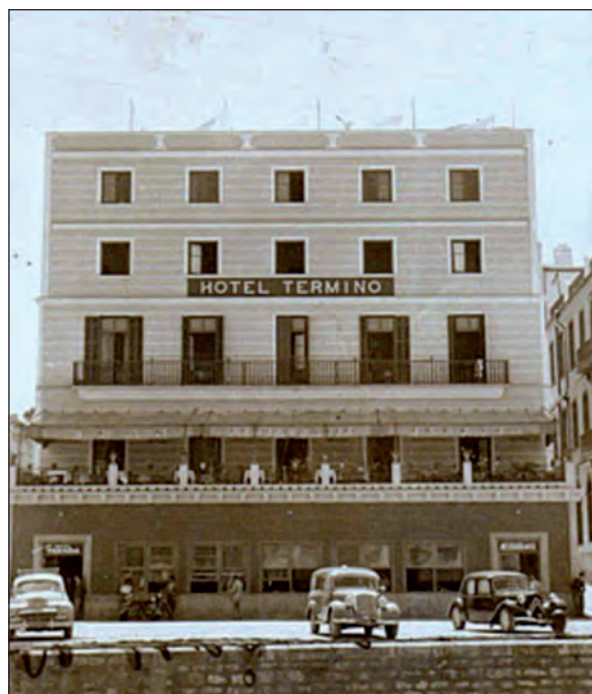
Lámina 19. Fachada del hotel Término hacia la década de 1960. Fotografía subida al grupo de Facebook "Historia de Algeciras en imágenes" por Isabel Selva

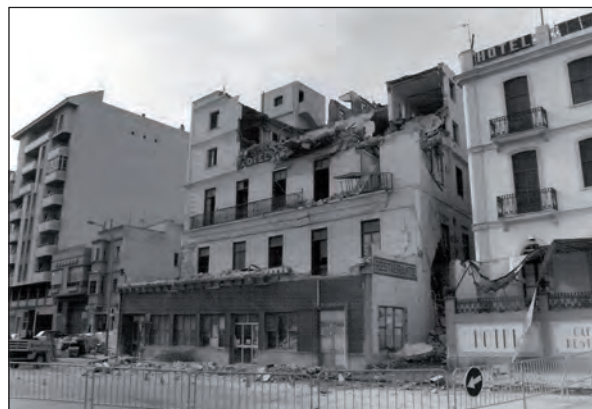
Lámina 20. Demolición del hotel Término. Fotografía subida al grupo de Facebook "Historia de Algeciras en imágenes" por José Adrada
