# El alcantarillado principal de Tarifa. Antecedentes y construcción en 1890-93

Andrés Sarria Muñoz / IECG

## RESUMEN

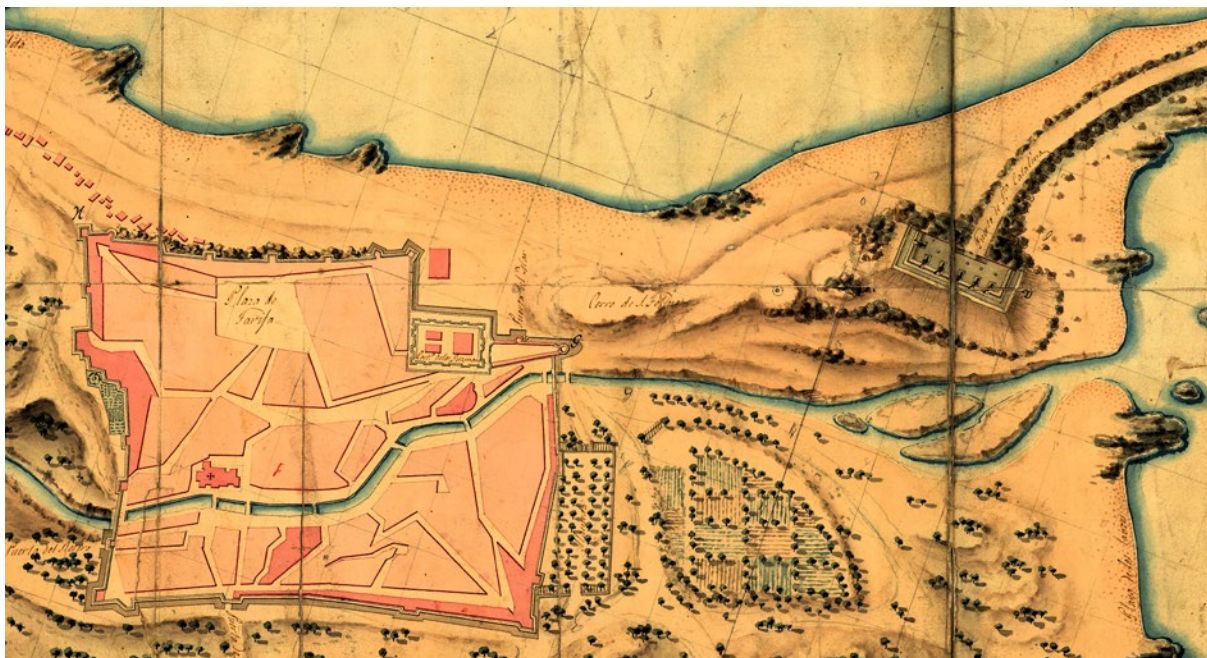
Lámina 2. Detalle del plano de Tarifa de A. González Salmón, de comienzos del siglo XIX. Destaca el arroyo atravesando el pueblo para desaguar junto al cerro de Santa Catalina (Cartoteca del AGMM, sign. CA-51-01)

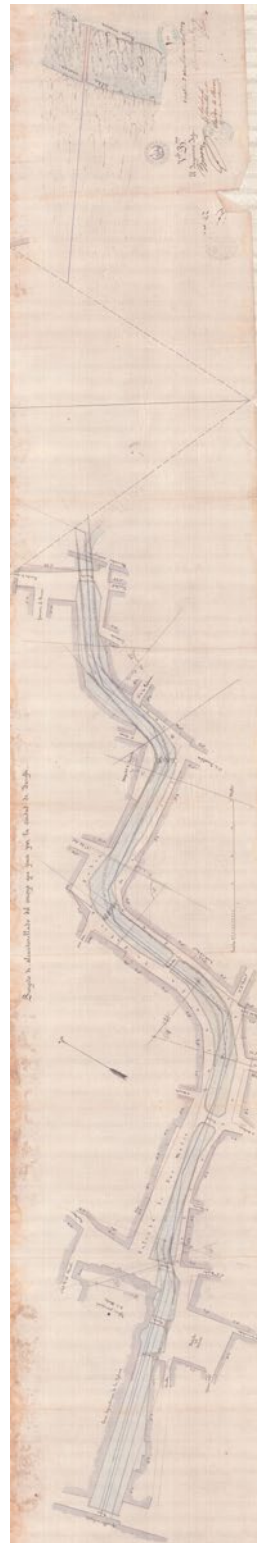
Lámina 3. Plano del curso urbano del arroyo, elaborado por el arquitecto provincial Juan de la Vega en 1883 (AHPCA)

recibir las aguas negras de todo el pueblo cuando las riadas dejasen de arrastrar al mar las basuras y demás porquerías. El detallado informe, firmado por el dicho Juan de la Vega con fecha de 3 de marzo de 1883, fue muy elogiado por los ediles tarifeños cuando se presentó en el pleno del día 21 de este mes. El expediente consta de memoria descriptiva, presupuesto, tres planos, coste de jornales y materiales, así como las condiciones técnicas y para la subasta de los trabajos.<sup>12</sup>

El trazado longitudinal del embovedado se dividía en dos secciones de diferentes dimensiones y longitud. Una desde la puerta del

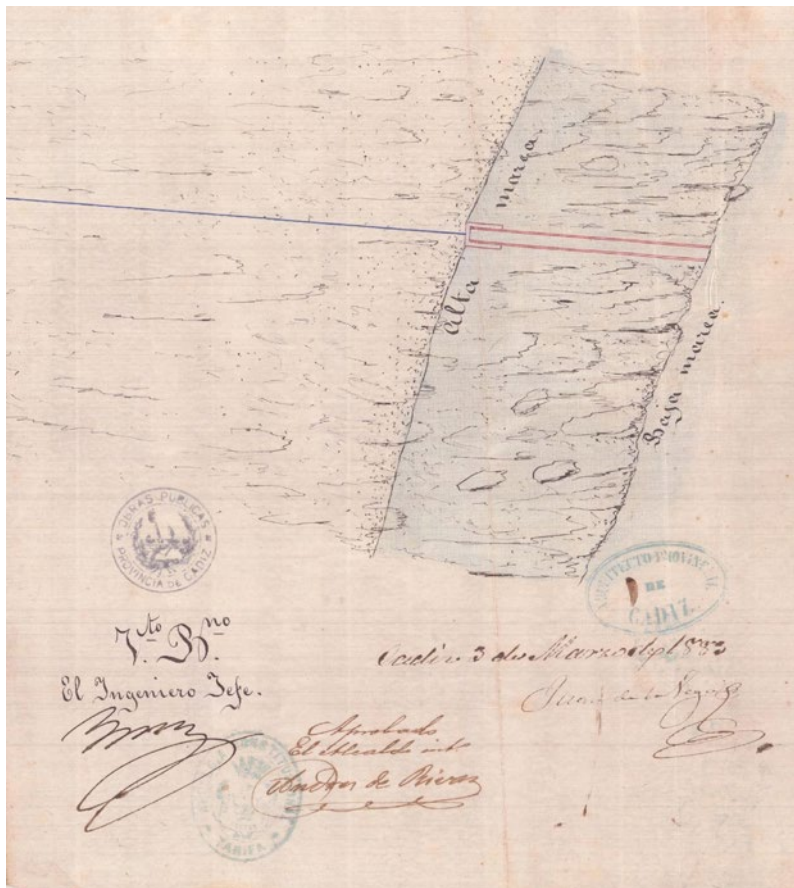
Lámina 6. Plano de Juan de la Vega (1883). Detalle de la desembocadura de la alcantarilla en la playa, cerca de la Puerta del Mar (AHPCA)

El último tramo de la obra consistía en abrir un canal de unos 20 metros de largo en su desembocadura en la playa cerca de la torre de Guzmán el Bueno, dándole alguna pendiente hasta donde alcanzaba la marea baja para que siempre desaguara directamente al mar.

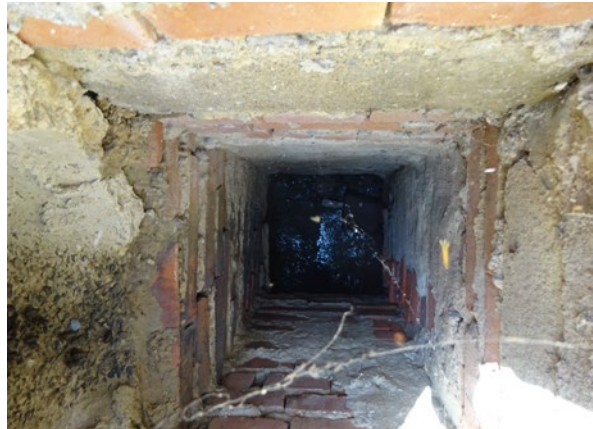
Lámina 9. Vista cenital del comienzo del alcantarillado en la Puerta del Retiro. Imagen del autor

En vista de lo defectuoso de la construcción, el Consistorio acordó modificar de nuevo el proyecto, retomando el plan primitivo de embovedado con rosca de ladrillo, a excepción de la sección de 85 metros construidos con muretes

de 60 cm de luz y 75 cm de altura con cubierta de losas desde la puerta del Retiro hasta la esquina de la iglesia de San Mateo, es decir, toda la calle General Copons.<sup>18</sup>

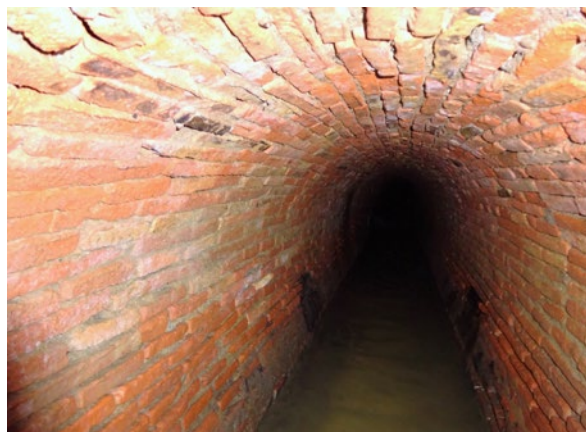
Lámina 10. Aspecto que presenta la alcantarilla en la calle Sancho el Bravo. Imagen del autor

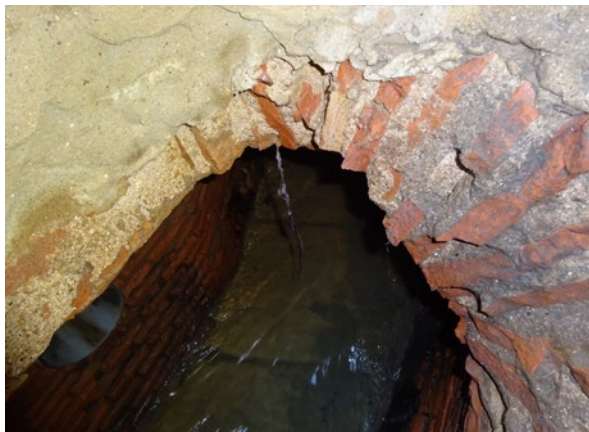
Lámina 11. Detalle de la alcantarilla a la altura de la calle de la Luz. Imagen del autor
